Seeschleuse Wilhelmshaven

Sanierung und Abdichtung einer Fuge im Kabeldüker unterhalb der Schleusenkammern

von Dipl.-Ing. Christin Seißler

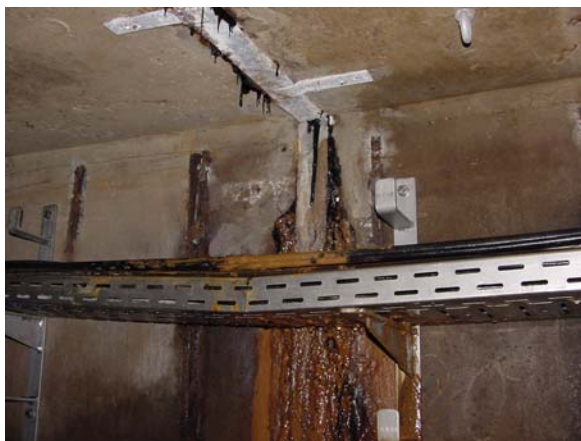
Im Zuge der Bauwerksinspektion im Mai 2001 wurde festgestellt, dass eine Fuge auf der untersten Ebene des Kabeldükers undicht ist (s. Abb. 1). Bitumenmaterial tritt in den Dükerinnenraum aus, läuft an der Wand herunter und sammelt sich auf der Sohle (s. Abb. 2 u. 3). Das ständig eindringende Wasser wird täglich mit einer Tauchpumpe abgepumpt. Das austretende Bitumenmaterial ist vermutlich nach 65 Jahren Bauwerksbestand zerstört und wird aufgrund des Wasserdruckes ins Bauwerkinnere gedrückt. Es ist in nächster Zeit mit einer Ausweitung der Schäden auch an weiteren Fugen zu rechnen.

Abb. 2: Austretendes Bitumenmaterial

Das bis ins Dükerinnere vorgedrungene Bitumenmaterial sowie die Aussinterungen im Fugenbereich verhindern eine dauerhafte Abdichtung durch alleinige Injektion. Es würde keine dauerhafte Flankenhaftung zwischen eingepresstem Material und Fugenoberfläche zu Stande kommen. Eine temporäre Abdichtung der Fugen durch Injektion ist für eine Fugeninstandsetzung, wie nachfolgend beschrieben, jedoch möglich.

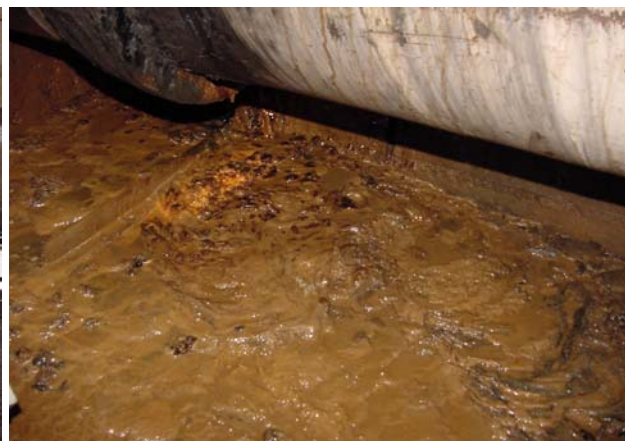
Abb. 3: Austretendes Bitumenmaterial

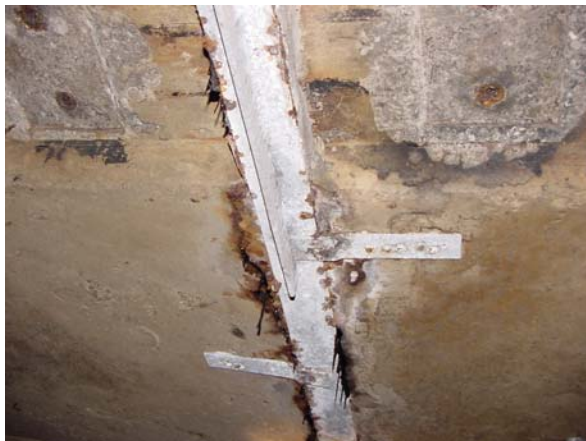
Zuerst wurden die sichtbaren, z. T. vollständig durch Korrosion zerstörten Stahlaschenabdeckungen der Dehnungsfuge ausgebaut (s. Abb. 4). und die Fugenoberfläche von Aussinterungen und Bitumenaustritten gereinigt. Die vorhandene Dehnungsfuge hatte dann eine Breite von 2 cm.

Abb.: 4: Stahlaschenabdeckung

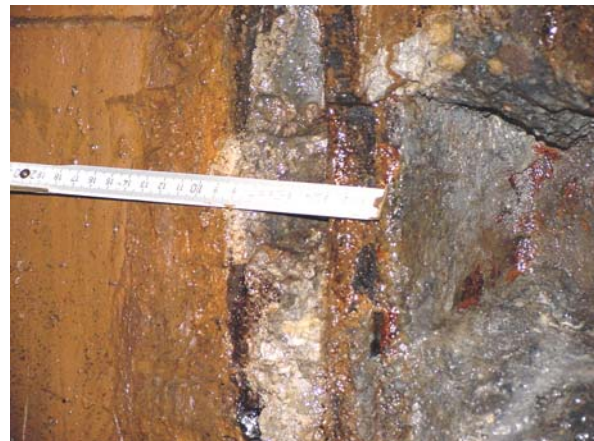
Da der derzeitige Aufbau der Dehnungsfuge aus den Bestandsunterlagen nicht hervorging, wurde der Beton unmittelbar entlang der Fuge auf einem kleinen Stück ca. 15 cm Tiefe aufgestemmt. Zum Vorschein kamen Winkelbleche 120/80/10 mm in einem Abstand von 2 cm zueinander mit Bitumenmaterial verfüllt (s. Abb. 5). Ein tieferes Aufstemmen des Betons zwecks Fugenaufbau war durch die extrem gute Betonqualität mit enormer Stahlarmierung und den dadurch bedingten Zeitaufwand nicht möglich, für diese Art der Fugensanierung aber auch nicht relevant.

Es war zu vermuten, dass die Dehnfuge aus 2 Blechen mit 10 mm Stärke und 20 mm Abstand zueinander besteht, an welche im Abstand von 120 mm Bleche mit 10 mm Stärke und 80 mm Länge angeschweißt sind, die zum Halt und zur Fixierung im Beton dienen und das über eine Wandstärke von ca. 1,75 m.

Abb. 5: Winkelblech

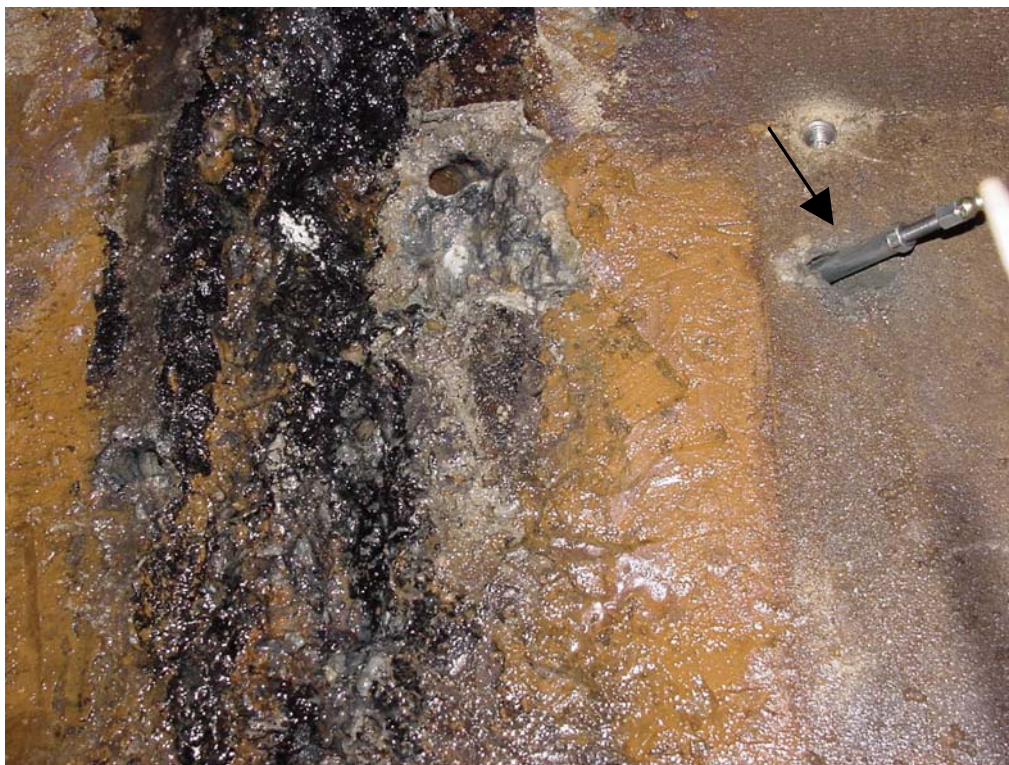
Abb. 6: Schraubpacker

An den Stellen, an denen Wasser aus der Fuge trat, wurden Injektionsbohrungen durchgeführt. Nach der Säuberung der Bohrungen wurden Schraubpacker der Firma DESOI mit Niederdruckknippel gesetzt, über eine Mutter angezogen und mit einem lösungsmittelfreien, ungefüllten und dünnflüssigen schwindkompensierten Zweikomponenten-Injektionsharz (Polyurethan-Injektionsharz, kurz PIH) verpresst. Die Injektionsarbeiten wurden mit einer druckgesteuerten Injektionsanlage ausgeführt, d. h. dass bei Erreichen des vorgegebenen Maximaldruckes die Verpressanlage automatisch abgeschaltet wird und keine weiteren Fugenschädigungen durch Druckspitzen beim Einpressen entstehen können.

An Stellen mit extremen Wasserdurchtritten wurde zusätzlich mit PU-VH-Schaum, einem in Verbindung mit Wasser extrem schnell reagierendem Schaum, verpresst (s. Abb. 6).

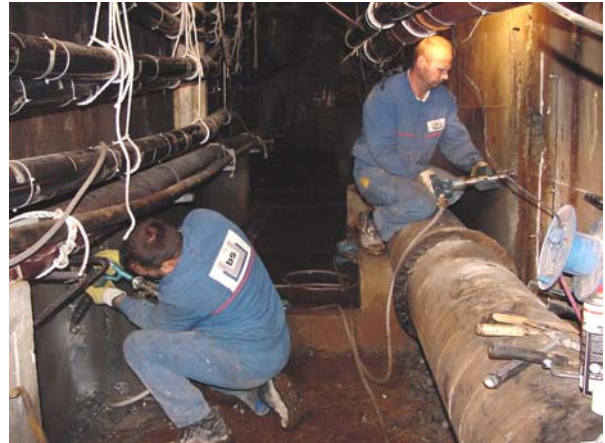
Abb. 8: Räumliche Verhältnisse im Kabeldüker / Stemmarbeiten

Für den Einbau der neuen Fugenkonstruktion, bestehend aus Stahlbauteilen, wurde der Beton auf beiden Seiten der bestehenden Dehnfuge bis auf eine Tiefe von 15 cm angestemmt bzw. eingeschlitzt. Diese Stemmarbeiten (s. Abb. 8) gestalteten sich außerordentlich schwer und langwierig, da der Beton mit Stahl bis 24 mm Durchmesser sowie Baustahlmatten armiert ist.

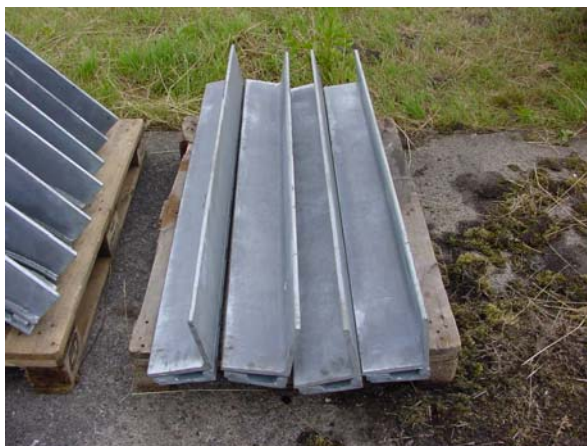
Abb. 9: Stahlbauteile

Die Stahlbauteile sowie alle dazugehörigen Verbindungselemente wurden vor dem Einbau verzinkt, die Stahloberfläche anschließend für den Auftrag einer Hartstoffverzahnung vorbereitet. Die Hartstoffverzahnung ist eine Mischung aus Epoxidharz und Quarzsand. Dieses ermöglicht später eine bessere Verbindung der Stahlbauteile mit dem Ankermörtel. Da durch die Hartstoffverzahnung eine Umspülung der Stahloberfläche durch Wasser nicht möglich ist, können die aus Wasserdruck resultierenden Spannungen abgetragen werden. Die Stahlbauteile der Unterkonstruktion, 1,0 m lang, bestehen aus zwei gleichschenkligen Winkeln 15/15 cm mit in gleichmäßigen Abständen angeschweißten Gewindebolzen und Muttern (s. Abb. 9). Die Stahlbauteile der Unterkonstruktion für die Eckausbildungen sind in Bogenform vorgefertigt (s. Abb. 10).

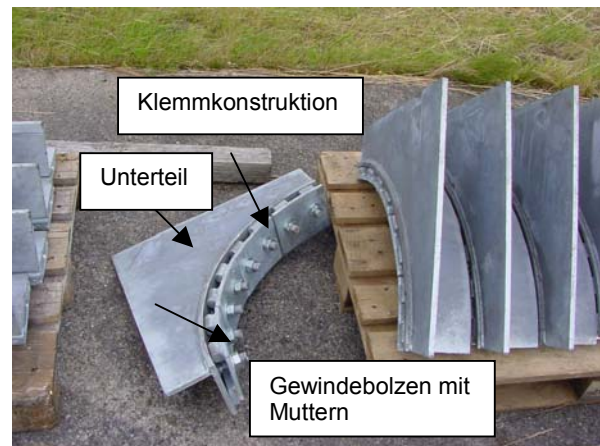
Abb. 10: Stahlbauteil - Eckausbildung mit Gewindebolzen und Muttern und befestigter Klemmkonstruktion

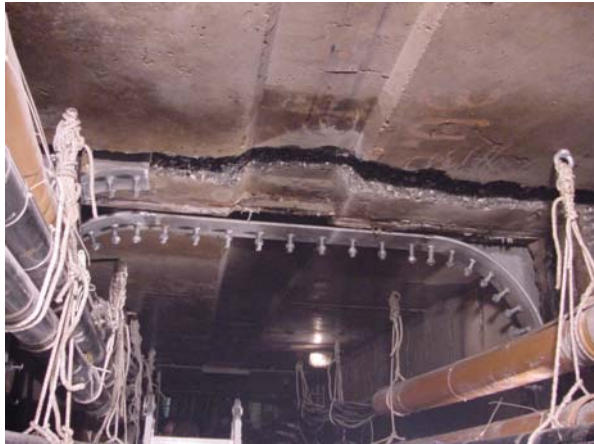
Abb. 11: Eingebaute Stahlbauteil-Unterkonstruktion

Im Abschluss werden die Stahlbauteile der Unterkonstruktion auf Länge geschnitten, in den Beton eingebaut und jeweils zu den Eckausbildungen hin verschweißt. Es wurden 16 Schweißnähte vor Ort hergestellt (s. Abb. 11/12).

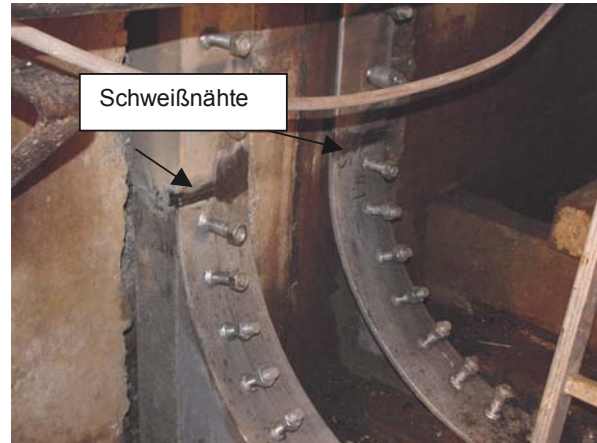
Abb. 12: Schweißnähte

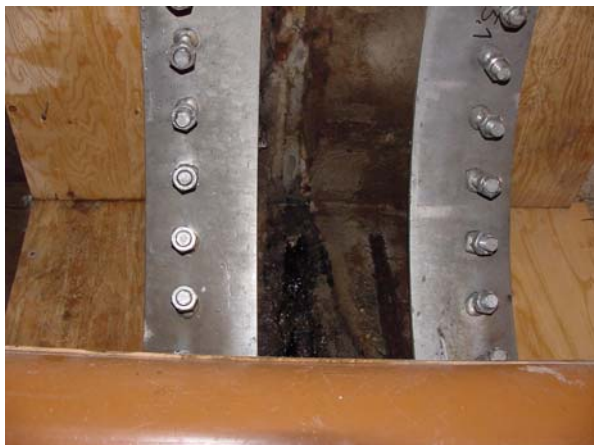
Abb. 13: Einschaltung für Verpressung

Die Einbettung und Fixierung der Stahlbauteile der Unterkonstruktion in den Beton erfolgt mit schwindkompensiertem Ankermortel 3, mit Größtkorn 0,5 mm, d. h. es erfolgt keine Volumenreduzierung nach dem Abbinden. Die Stahlbauteile der Unterkonstruktion werden eingeschalt und der Ankermortel durch Verpressen abschnittsweise eingebracht (s. Abb.13).

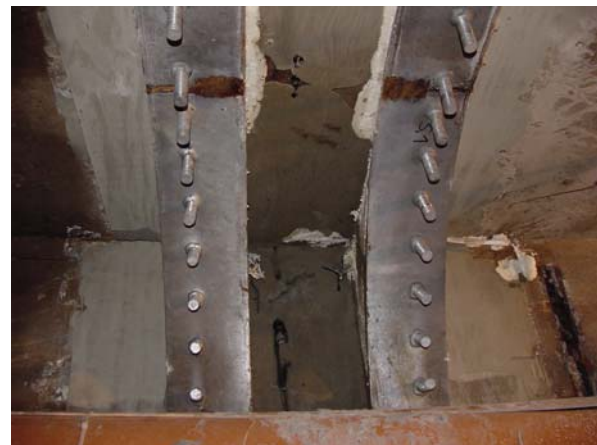
Abb. 14: Ausschaltung nach Verpressung

Nach 24 Stunden können die Stahlbauteile der Unterkonstruktion wieder ausgeschalt werden (s. Abb. 14). Sämtliche Schweißnähte, Bolzen und Muttern werden mit Zinkspray (Kaltverzinkung) nachgearbeitet.

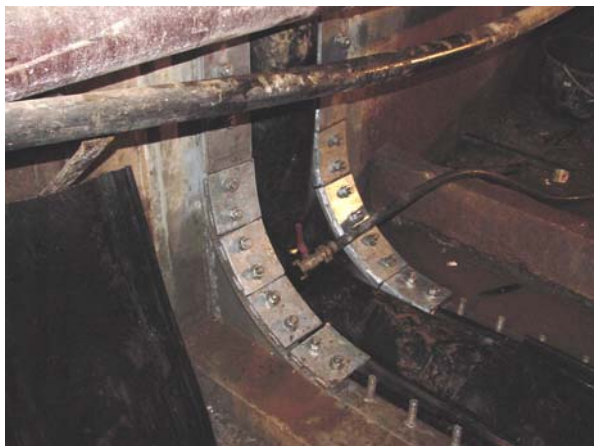
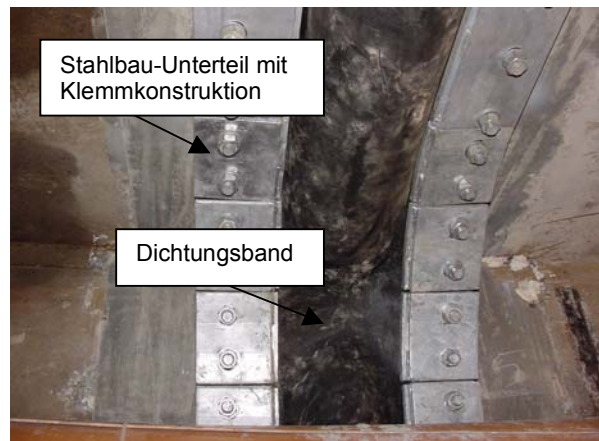
Fertige Fugenkonstruktion mit Klemmkonstruktion und eingelegtem Dichtungsband

Das Dichtungsband ist ein 360 mm breites, 9 mm starkes, gewebearmiertes Fugenband und in Verbindung mit der Stahl-Klemmkonstruktion für Drücke bis 25 m Wassersäule geeignet. Das Dichtungsband wird zwischen den Stahlbauteilen der Unterkonstruktion und den Klemmplatten eingebaut, mit den Muttern, welche auf den Gewindebolzen sitzen, fixiert und angezogen (s. Abb. 15/16).

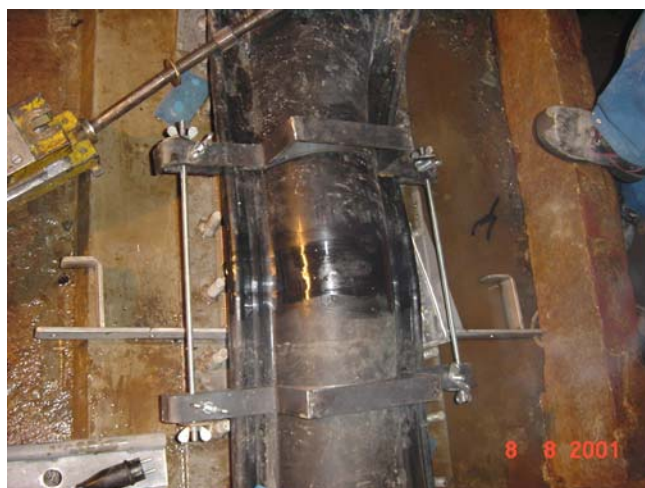
Abb. 17: Vulkanisierung

Das Dichtungsband wird an einem Stück eingebaut, der Baustellenstoß vor Ort lagenweise vulkanisiert. Die Verschmelzung der einzelnen Schichten erfolgt in einer speziellen Vorrichtung über eine Dauer von 45 Minuten bei 160 Grad (s. Abb. 17). Das Vulkanisieren von **gewebearmierten** Dichtungsbandern wird europaweit nur von vier qualifizierten Fachfirmen ausgeführt.
