Fehlersuche mit Hilfe der EDV

von Techn. Ang. Rainer Spiekermann

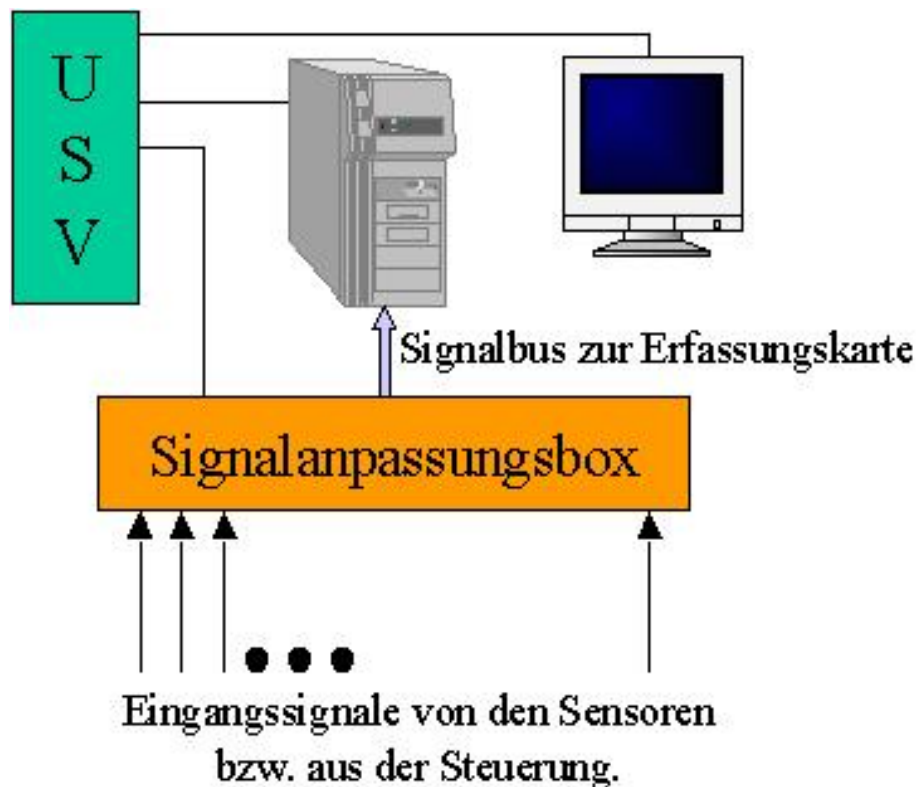
Darstellung der Gesamtsystems

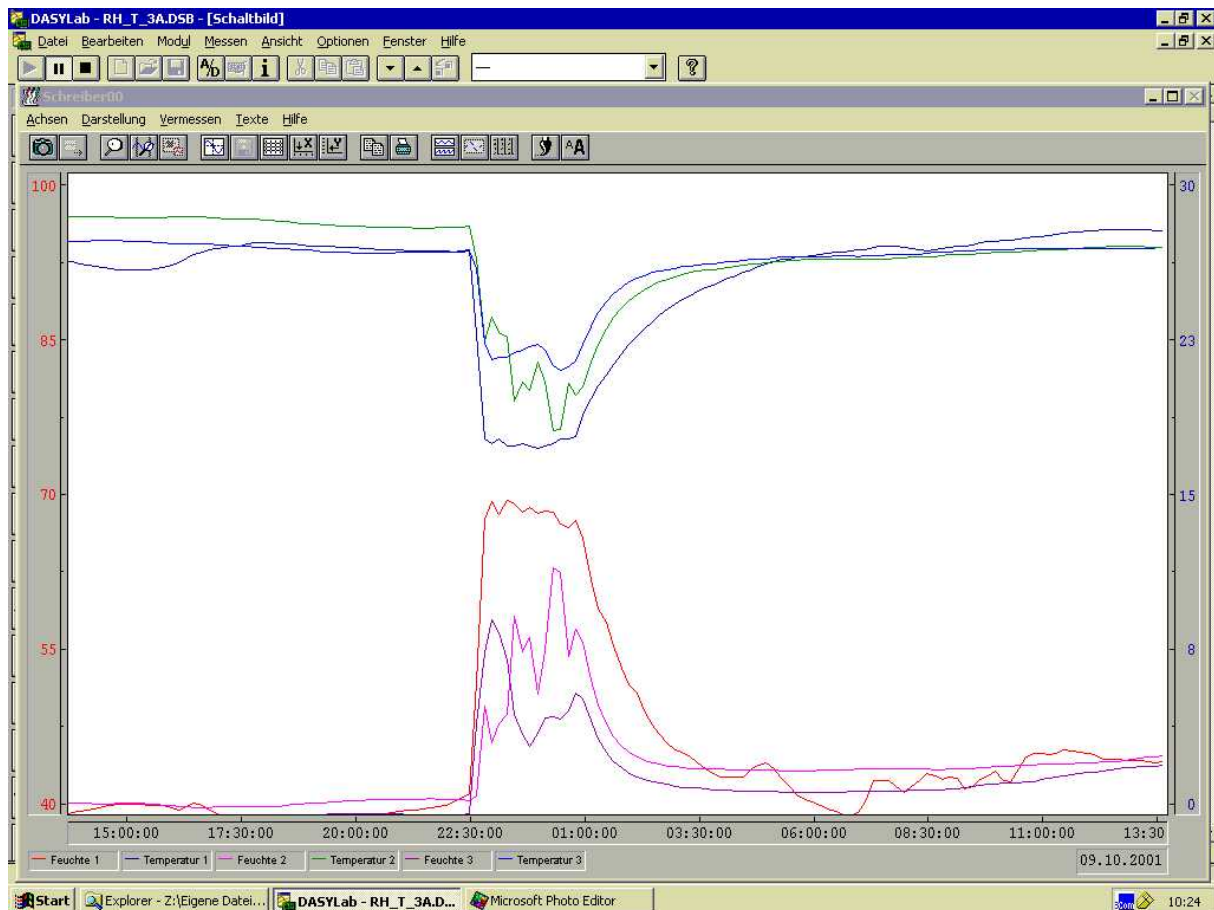
Beispiel einer Darstellung als Linienschreiber

Nach der Programmierung einer Ausschaltverzögerung für das Triggersignal konnte der Fehler beim nächsten Mal ziemlich präzise eingekreist werden. Auf den anschließenden Probefahrten war es nach nochmaligem Studium der Schaltungsunterlagen möglich, den Fehler zu provozieren und zu lokalisieren.

Es handelte sich um eine kalte Lötstelle auf dem Verbindungsweg zwischen den Steuerungskomponenten (Gebersignalaufbereitung und Hydraulikventilsteuerung des Verstellpropellers). Beide Komponenten wurden von den jeweiligen Servicetechnikern überprüft und ausgetauscht. Aber keiner hat die Verbindung untersucht. Und selbst wenn doch, hätte schon eine Portion Glück dazugehört, dass sich der Fehler in dem Moment gezeigt hätte.
