# Bakterien für Lochfraß in den Spundwänden verantwortlich

von  
Bauoberinspektor z. A. Sven Wennekamp,  
Baurat Marten Ruthemann

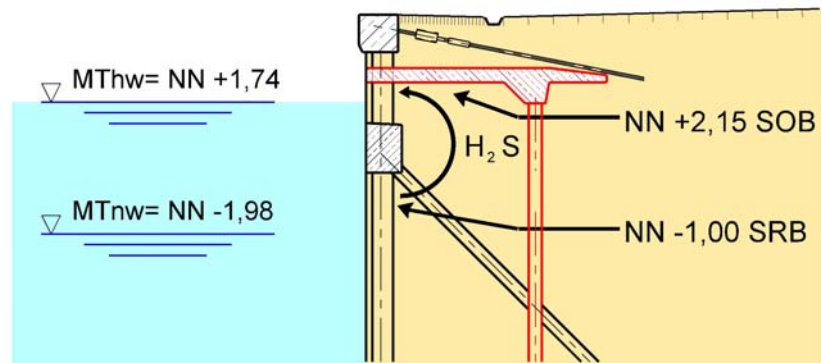
### Detail Ostkaje

Hinter den Spundwänden im Vorhafen der Großen Seeschleuse in Wilhelmshaven in Höhe von MTnw finden wir Sulfat reduzierende Bakterien (SRB), die Schwefelwasserstoff produzieren, welcher einerseits direkt zu Lochfraß führt, andererseits aber auch in die aeroben Zonen im Spritzwasserbereich aufsteigt und dort Sulfat oxidierende Bakterien (SOB) versorgt, die Schwefelsäure ausscheiden, was wiederum zu Lochfraß führt.
