Seeschleuse Wilhelmshaven: Sanierung der Drempellaufschienen des Außendrempels der Ostkammer

von Baurat Marten Ruthemann

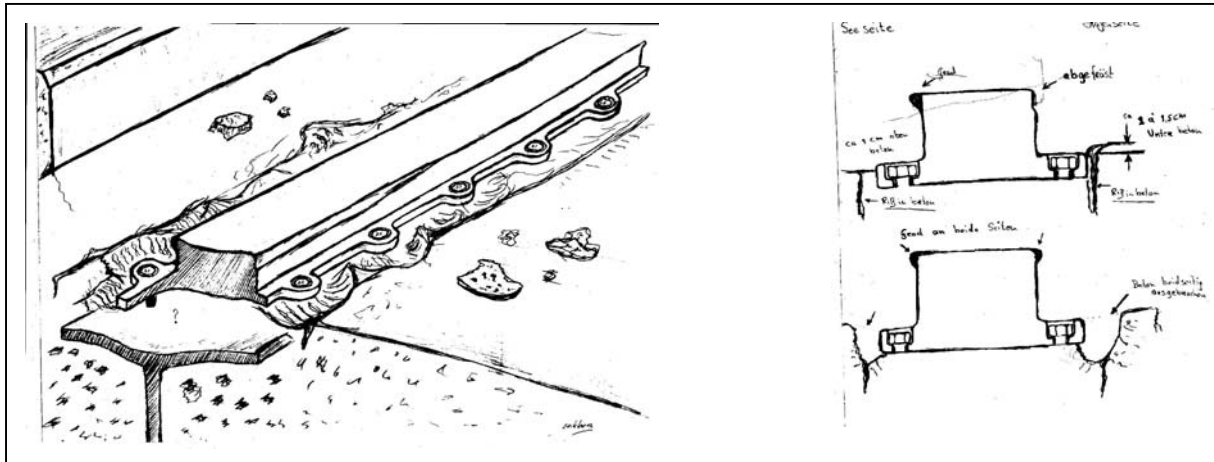
Im Rahmen von Bauwerksinspektionen wurden durch mehrere Tauchereinsätze in den vergangenen Jahren massive Schädigungen an den einbetonierten Verankerungen der Unterwagenlaufschienen mangels Sicht durch Ertasten festgestellt. Die Verankerungen sollten in vielen Bereichen freiliegen und sich zum Teil schon gelöst haben.

Abb. 2: Darstellung der Drempelschäden

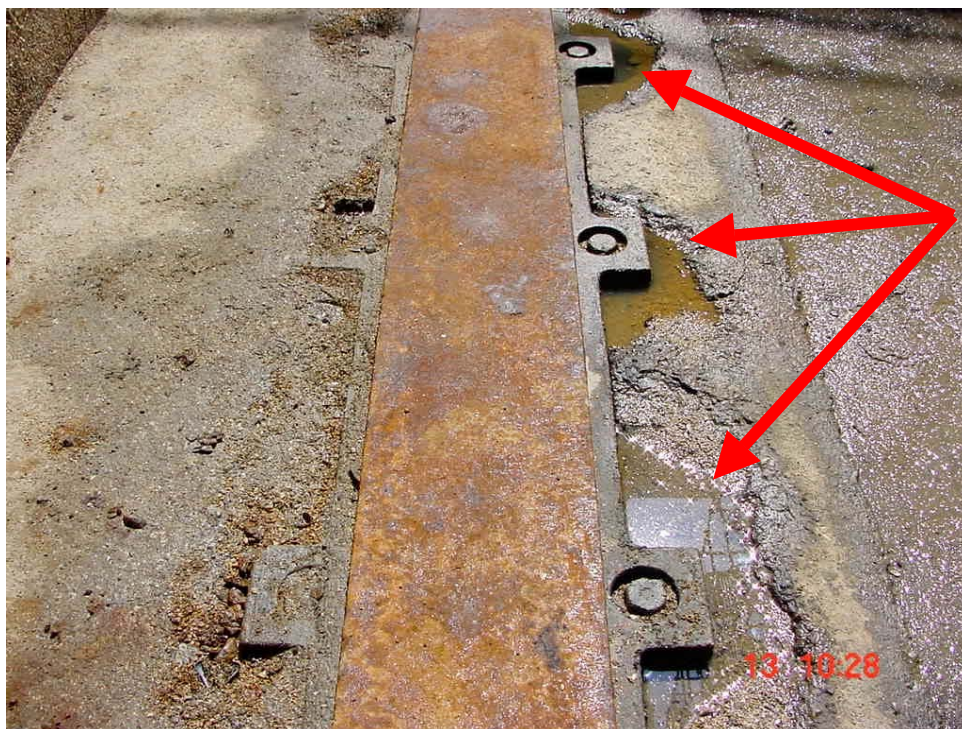
Abb. 3: Betonausbrüche über die gesamte vom Unterwagen belastete Schienenlängen und korrodierte Schienenverankerungen

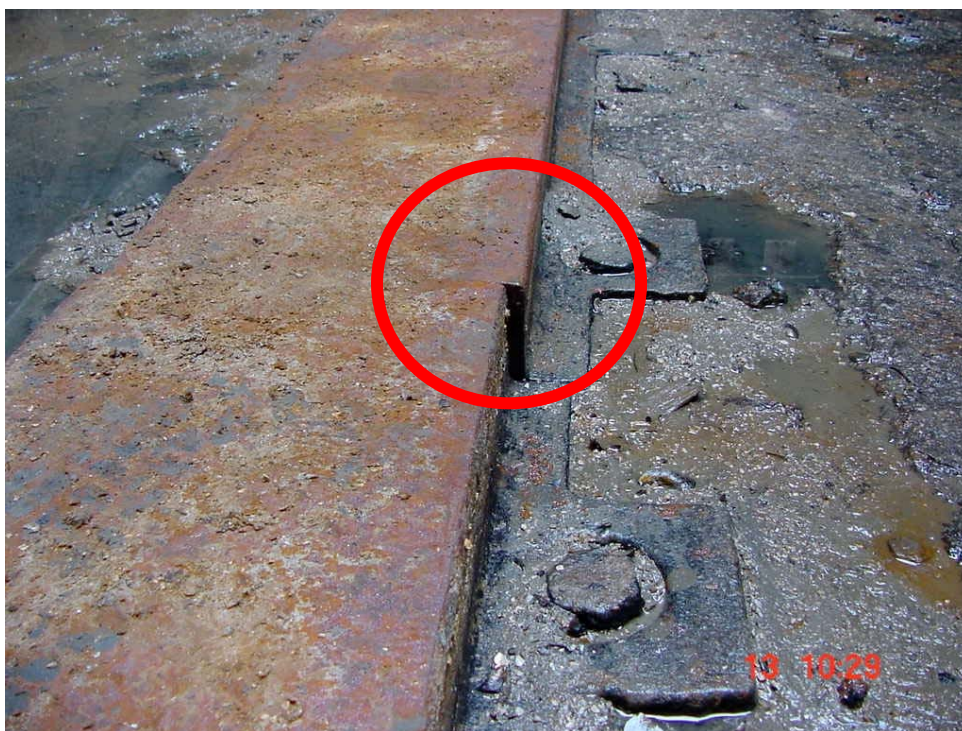
Abb. 4: Versatz an vielen Schienenstößen

Die Laufschiene besteht aus dem Sonderstahl 42 Cr Mo 4 und ist 394 mm breit und 150 mm dick. Nach dem Einlegen der Laufschiene in die Grundschiene waren die Klemmleisten (Güte S235JRG2, gebrannt) einzubauen und durch Einschrauben der Befestigungsschrauben die Laufschiene einzuklemmen. Die Laufschiene Stöße sind im Winkel von 120° ausgeführt. Damit wird eine bessere Überrollqualität ermöglicht und Absätze vermieden.

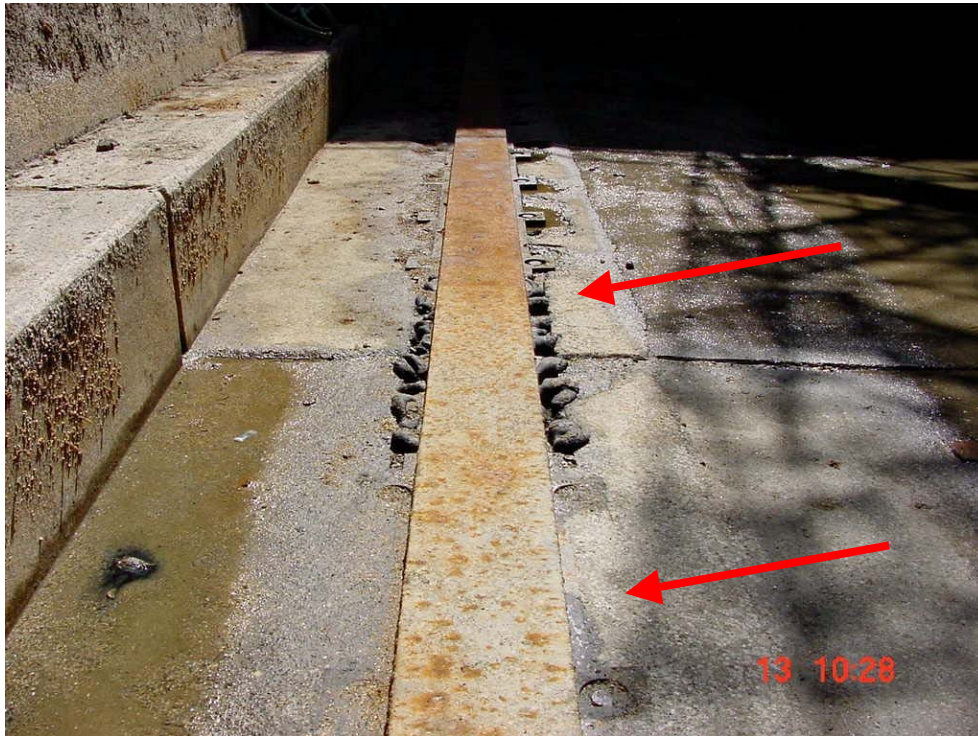
Abb. 5: Austritt von Fugenmaterial an einer Bauwerksfuge und intakter Beton an den Schienenenden, die nicht vom Unterwagen belastet werden

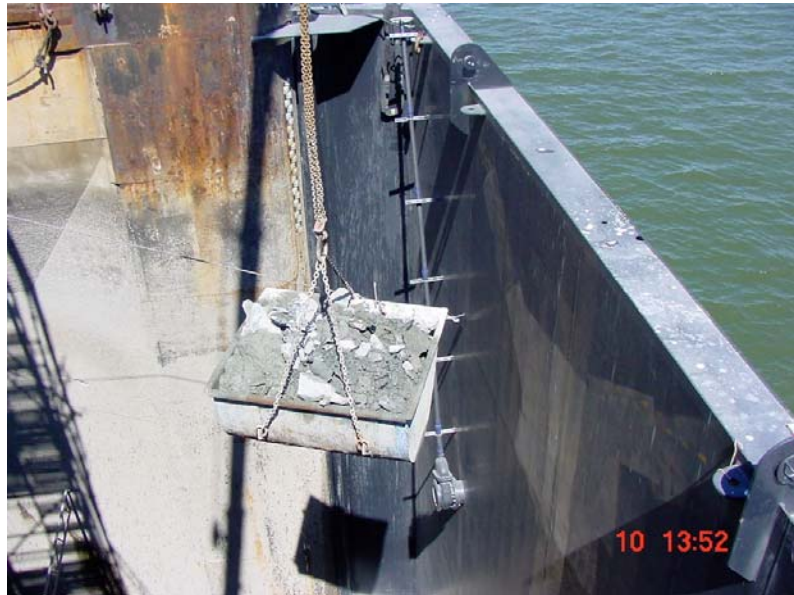
Abb. 6: Abtransport des Abbruchmaterials mittels Kran

Nach Trockenstellung des Tunnels und Installation der Stromversorgung wurde am 09.06.2003 zunächst mit der Einrichtung der Baustellen und dem Einbringen der Sicherheitseinrichtungen gemäß SIGE-Plan begonnen. Danach konnte mit den Stemmarbeiten am Beton zum Ausbau der alten Schienen fortgefahren werden. Hierzu wurde ein elektrisch betriebener Abbruchroboter eingesetzt, der durch seine geringen Abmessungen im Tunnel sehr gut eingesetzt werden konnte. Der Ausbau ging zügig voran, so dass am 26.06.2003 die alten Schienen abtransportiert waren.

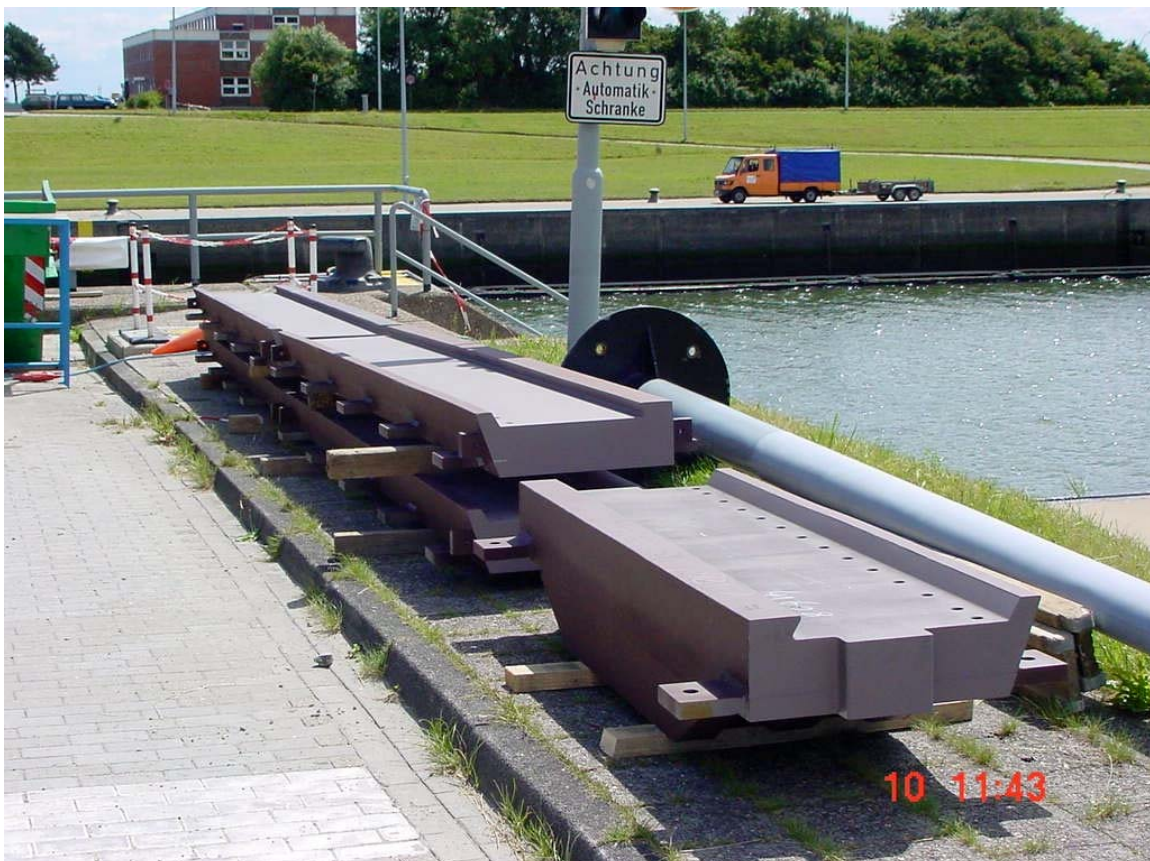
Abb. 7: Antransport der Grundschiene; im Vordergrund als Schienenbrücke

Die Grundschiene besteht aus einer 680 mm breiten und 220 mm dicken Bramme (Güte S355J2G3, gebrannt), welche mittels seitlich angeschweißten Laschen über Stellbolzen an den im Erstbeton des DremPELLs vorhandenen Ankerplatten befestigt wird. Die Oberseite der Grundschiene wird mechanisch so bearbeitet, dass auf der einen Seite eine schwalbenschwanzförmige Nut und auf der anderen Seite eine keilförmige Klemmverbindung entsteht. In diese Vertiefung war dann die Laufschiene einzulegen und mittels Klemmleiste und Sechskantschrauben mit einem Drehmoment von 2.000 Nm zu befestigen. Die Grundschiene werden in 4 unterschiedlichen Längenabmessungen eingebaut, dabei wiegt das Regelement mit einer Länge von 4 m ca. 3,63 t. Diese Grundschiene waren nun höhen- und lageexakt auszurichten. Die Lagetoleranz war horizontal in Längsachse (ca. 75 m) mit max. 5 mm und in Querachse mit max. 0,4 mm vorgegeben.

In den Bereichen der 4 Bauwerksfugen sind die Grundschiene als Brücke ausgebildet (Balken auf zwei Stützen).

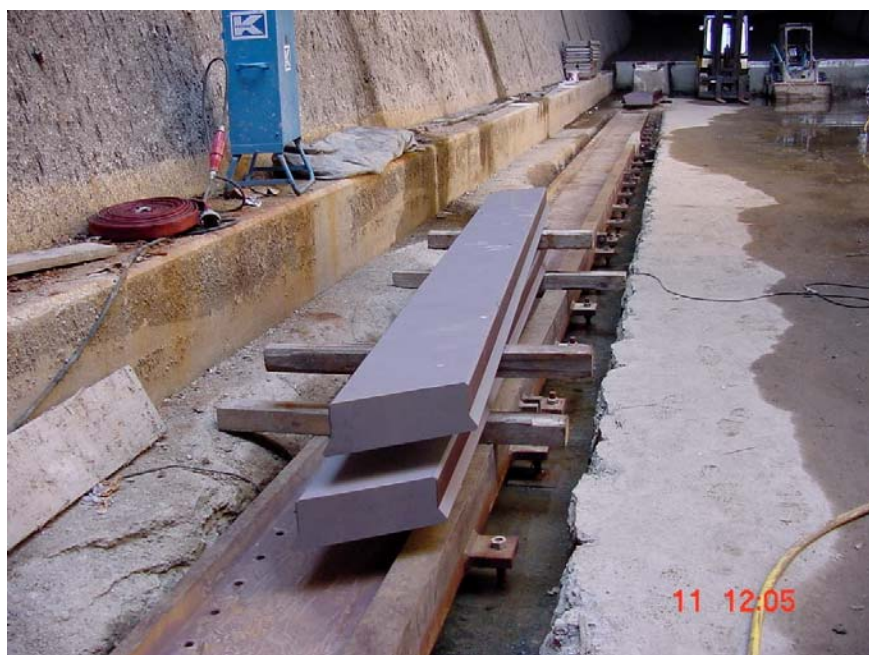
Abb. 8: Eingebaute Grundschiene mit antransportierten Laufschiene

Die Laufschiene sind korrosionsschutzbeschichtet mittels einer Grundbeschichtung mit 50 µm PUR Zink und zwei Deckbeschichtungen mit je 150 µm PUR.

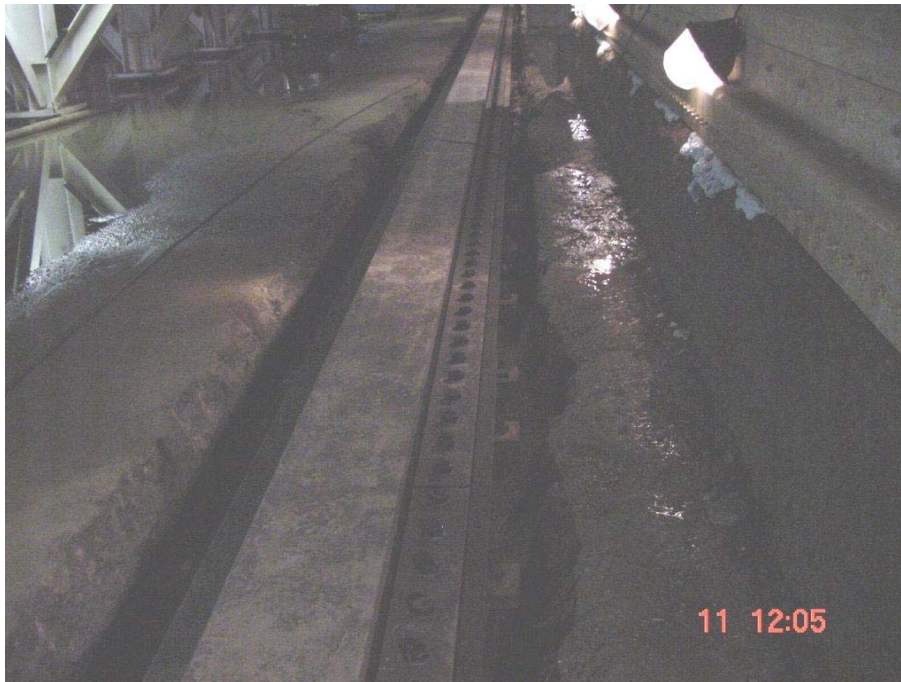
Abb. 9: Eingebaute Laufschiene mit Klemmleiste vor dem Betonieren

Nach dem Einbau der Klemmleisten wurde die Schienenkonstruktion noch einmal vermessen und ausgerichtet. Bis zur Oberkante der Befestigungslaschen waren die Hohlräume nun mit schwindfreiem Vergussmörtel mit einer Druckfestigkeit von mind. 90 N/mm² (nach 28 Tagen) zu vergießen. Dieses ist eine bedeutende Änderung der ursprünglichen Konstruktion. Da die alte Verankerung dem Seewasser ausgesetzt war, ist der Stahl korrodiert. Jetzt wird die Grundschiene mit ihrer Verankerung einbetoniert, so dass der Salzwasserangriff vermieden wird. Das Auswechseln der Laufschiene kann bei Bedarf über das Lösen der Klemmleiste erfolgen. Betonarbeiten sind dafür nicht mehr erforderlich. Die Schrauben in der Grundschienebefestigung waren nach dem Aushärten des Mörtels mit 300 Nm nachzuspannen. Der nächste Arbeitsschritt war das Betonieren bis zur Höhenkote NN - 14,30 m mit hochfestem Vergussmörtel.
