Maßnahmen für die Sicherung des Fahrwassers der Ems durch Instandsetzung und Neubau des Strombausystems auf der Insel Borkum

aus dem Jahresbericht 2003

Instandsetzung der Buhne 33

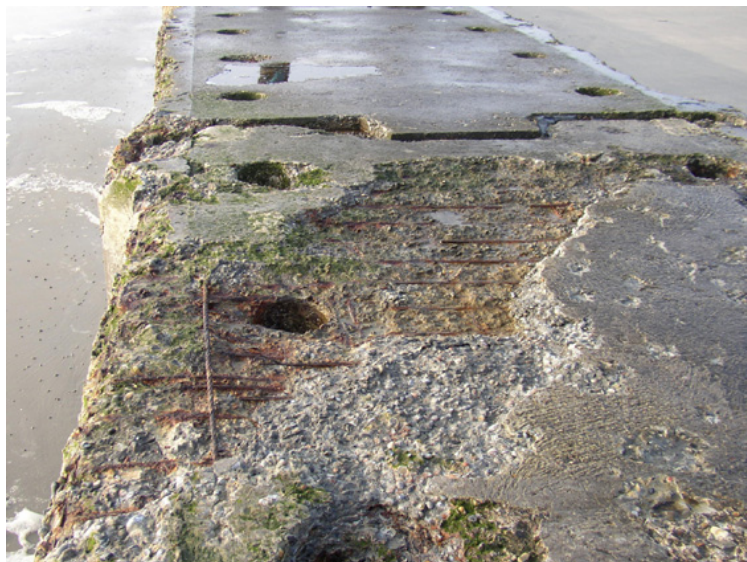
Nach 25-jähriger Standzeit befand sich die Buhne in einem schlechten baulichen Zustand. Durch die ständige Beanspruchung aus Brandungswellen, Eisgang und Sandschliff waren speziell im Bereich der Buhnenoberfläche schwere Betonschäden aufgetreten. Im Bereich der ersten 265 m ab Deckwerk erreichten die Betonabplatzungen an der Oberseite der Buhne solche Ausmaße, dass eine Sanierung dieses Buhnenabschnittes unumgänglich wurde.

Betonschäden

Aus hydraulischen Gründen durfte die Höhe der Buhne bei der Sanierung nicht verändert werden. Unter dieser Voraussetzung bot sich neben der klassischen Betonsanierung mit kunststoffmodifiziertem Mörtel eine Lösung durch Überkronung der alten Buhne mit Stahlbetonfertigteilen an. Ersteres wurde wegen der im Tidebereich nur begrenzten Dauerhaftigkeit verworfen.

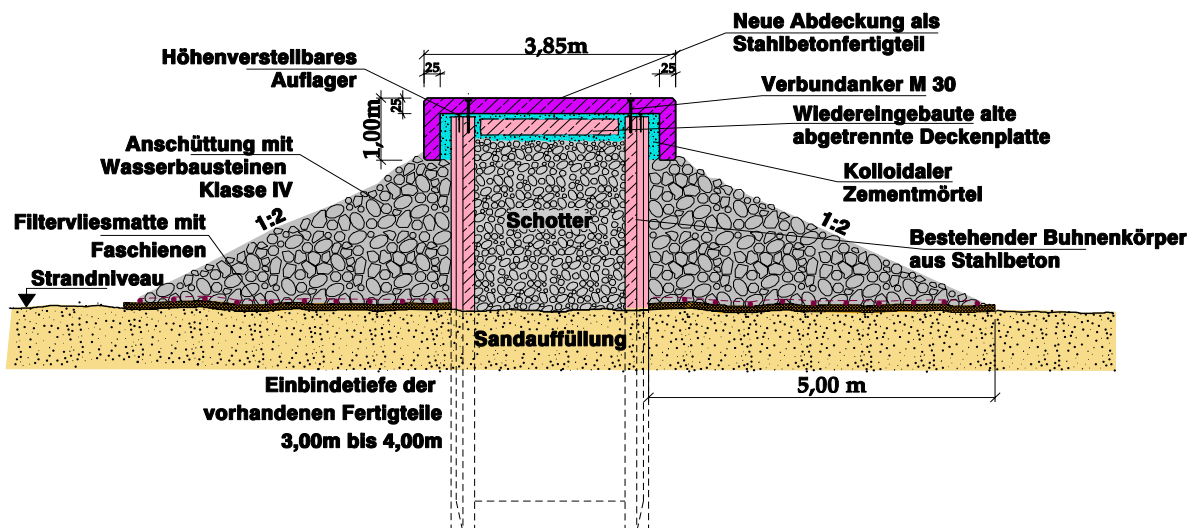
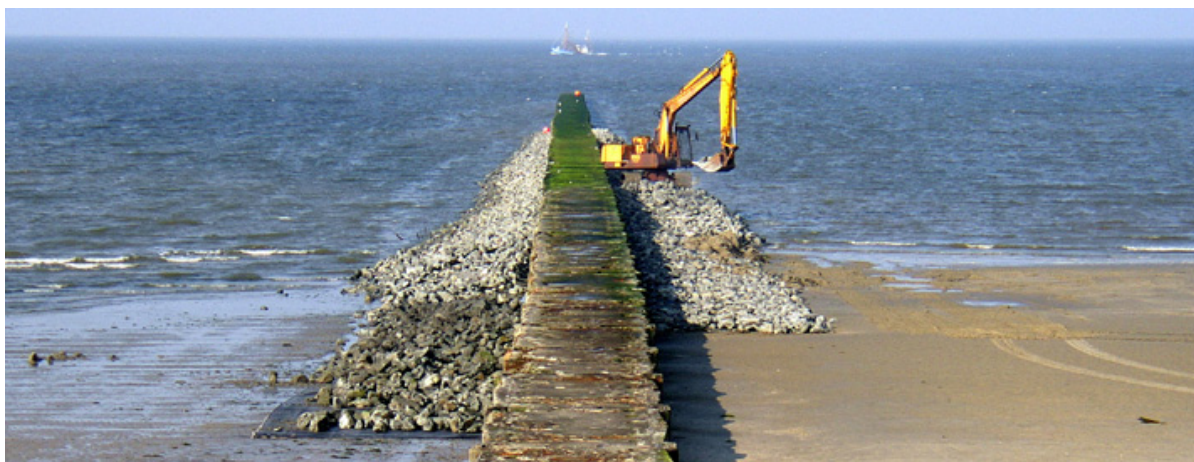
Querschnitt der Seebuhne 33

Einbau der Steinschüttung

Bevor die im Fertigteilwerk hergestellten Beton-Fertigteile aufgelegt werden konnten, musste die schadhafte Buhnendecke mit einem erschütterungsfreien Verfahren, weil die intakten Seitenteile der Buhne als Traggerüst der neuen Fertigteile unbeschädigt bleiben sollten, abgebrochen werden. Dazu wurde die Stahlbetondecke mittels Höchstdruckwasserstrahlen (HDW) mit ca. 2000 bar in den Rahmenecken abgetragen, durch Trennen der Bewehrung von den Seitenteilen gelöst und in den vorhandenen Hohlraum der Kastenbuhne eingebaut. Vor dem Durchtrennen der Rahmenecken wurde die Buhne durch seitliche Steinschüttungen gesichert.

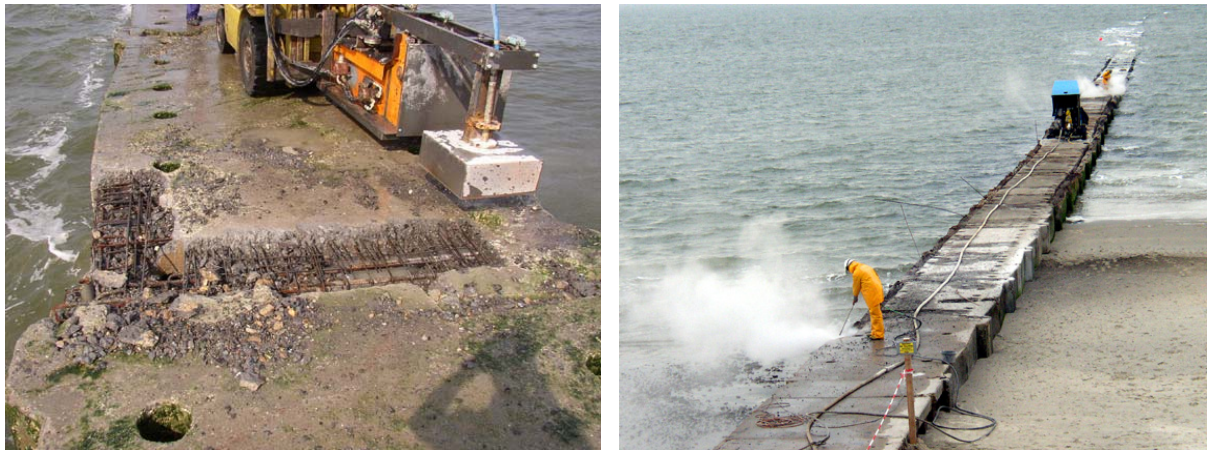
Der Betonabtrag mit HDW-Strahlen gestaltete sich aufgrund des hohen Bewehrungsanteiles von ca. 200 kg/m³ Beton und des Tideeinflusses als äußerst schwierig und langwierig. Zum Einsatz kamen zwei unterschiedliche Verfahren ohne gravierenden Unterschied bezüglich der Abbruchleistung.

Begonnen wurde mit einer am Radlader montierten Abbruchdüse, die sich in horizontaler Richtung begrenzt hin und her bewegte. Nach ca. einem Drittel der Abbruchstrecke wurde auf handgeführte Lanzen umgestellt. Aber auch durch dieses Verfahren konnte die Abbruchleistung nicht wesentlich gesteigert werden.

Betonabbruch mit Radlader und Handlanzen

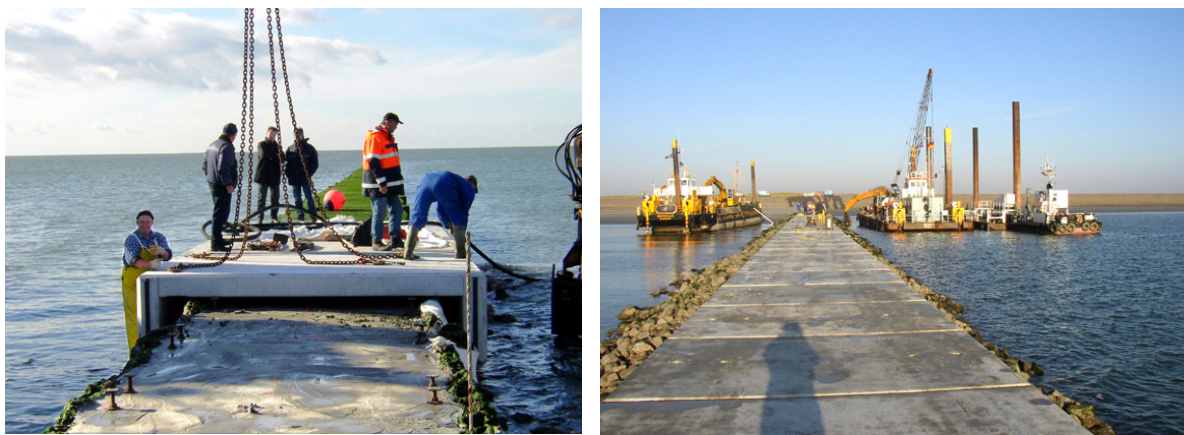
Auflegen der Fertigteile und Ansicht der fertigen Buhne

Nach Abbruch der Betondecke und Auffüllung der restlichen Hohlräume mit kolloidalem Zementmörtel konnte mit dem Auflegen und Verankern der 2,50 m langen und 3,85 m breiten Beton-Fertigteile begonnen werden.

Insgesamt wurden ca. 100 m³ Beton abgetragen, 105 Stck. Beton-Fertigteile, 4.900 t Wasserbausteine und 500 m³ kolloidaler Zementmörtel eingebaut. Die Baumaßnahme wurde in den Monaten Mai bis Dezember mit einer Abrechnungssumme von ca. 1,54 Mio. € durchgeführt.
