Leitdamm Fischerbalje

Höhenausgleich der Kronensenke

aus dem Jahresbericht 2003

Marinebau

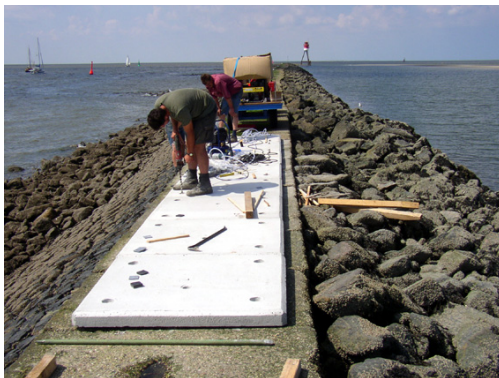
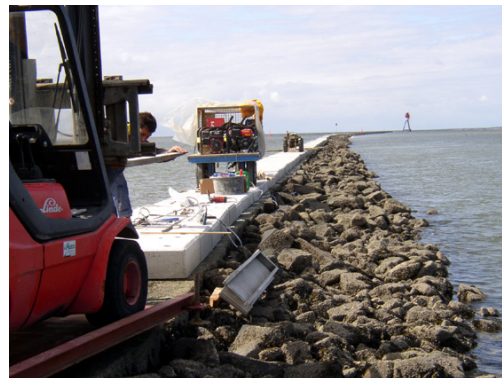
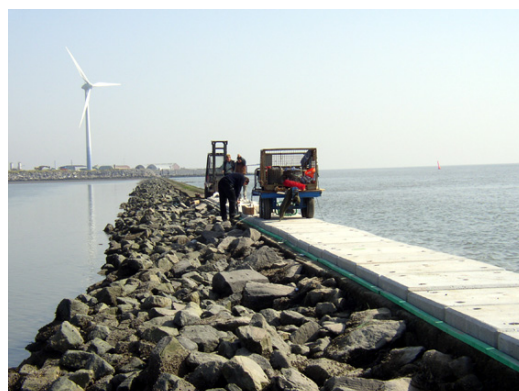
Durch ein Höhennivellement wurde festgestellt, dass die Krone des Leitdammes von Stat. 0.700 bis Stat.1.600 Fehlhöhen bis zu 0,6 m aufweist. Dadurch kommt es zu starken Überströmungen, was wiederum zur Kolkbildung am wattseitigen Leitdammfuß führt.

Einbau Betonplatten

Die Fehlhöhen wurden durch Aufdübeln von Betonfertigteileplatten unterschiedlicher Dicke ausgeglichen. Die insgesamt 600 Stck. Betonplatten von 1,40 m Breite und 1,20 m Länge wurden im Mörtelbett verlegt und mit je 4 Verbundanker M20 gesichert. Der Antransport zur Einbaustelle erfolgte über die 1,80 m breite Leitdammkrone mittels eines Radladers mit 1,20 m Spurbreite. Da der Leitdamm bei jedem Tidehochwasser überströmt wird, konnte nur in einem Zeitfenster von ca. 5 bis 6 Stunden pro Tide gearbeitet werden. Trotzdem wurden die Arbeiten termingerecht am 16.10.2003 mängelfrei abgenommen. Die Auftrags- und Abrechnungssumme betrug ca. 360.000 €

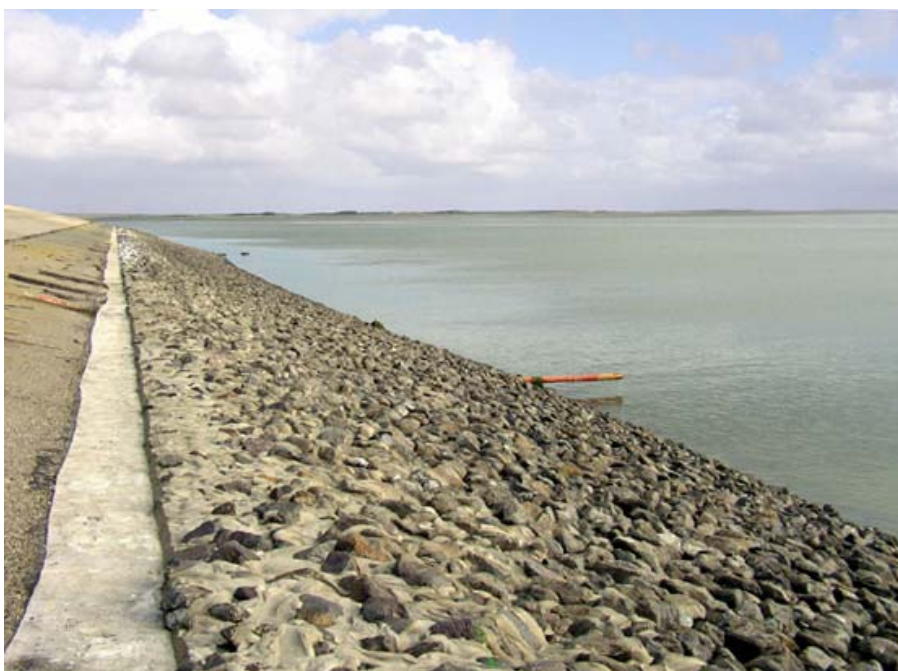
Das ca. 360 m lange Deckwerk auf dem Gelände Bundeswehrliegenschaft Marinefliegergeschwader 5 – Außenlandeplatz Borkum, besteht aus einem 324 m langen Teil mit Betonfußspundwand und anschließendem Asphaltdeckwerk und einem 36 m langen Teil mit Stahlfußspundwand und anschließendem gepflasterten Deckwerk. In den letzten Jahren traten vermehrt Setzungsschäden an der seeseitigen Deckwerksböschung auf. Diese entstehen durch Austritt der Sandkernfüllung durch die schadhaften bis 2,50 m freistehenden Fußspundwände.

Schüttsteinvorlage

Die schadhaften Fußspundwände wurden mit einer Schüttsteinvorlage in der Neigung von 1 : 3 gesichert. Im Bereich der Fußspundwände wurde die Steinschüttung durch ein Filtervlies mit anschließendem Vollverguss so abgedichtet, dass kein Sandmaterial mehr austreten kann. Nach Herstellung der Schüttsteinvorlage konnten sämtliche Setzungsschäden und Risse in der seeseitigen Asphaltböschung durch Auffüllung mit Bitumenmaterial instand gesetzt werden.

Das schadhafte gepflasterte Deckwerk wurde durch ein verklammertes Schüttsteindeckwerk ersetzt. Zwischenzeitlich mussten die Bauarbeiten wegen mehrerer Kampfmittelfunde kurzzeitig unterbrochen werden.
