Bestimmung von Wanddicken an einer Spundwand bei mikrobiell beeinflusster Korrosion

von Dr.-Ing. Susanne Potthoff

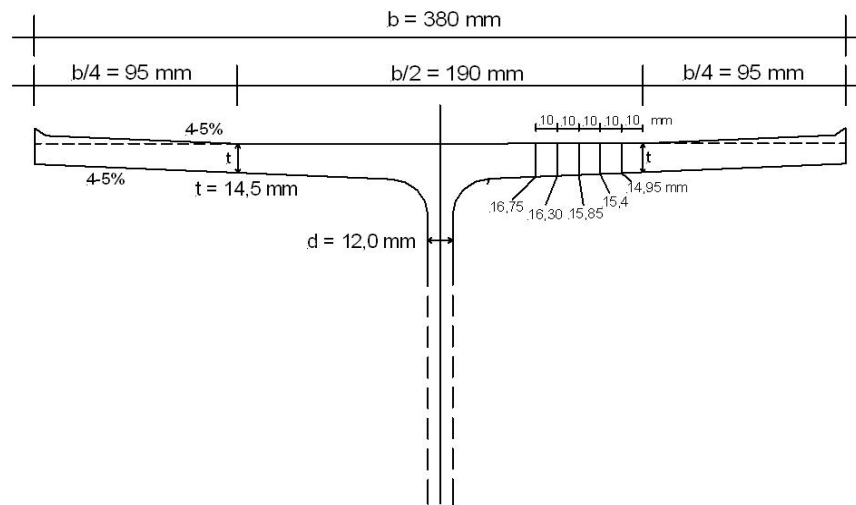
Abb. 4: Ausbildung des Flansches beim PSp 60 L

Um aussagekräftige Stahlproben zu erhalten, ist der Ansatzpunkt von besonderer Bedeutung. Die Abb. 4 zeigt die Ausbildung eines Flansches der im Neuen Vorhafen vorhandenen Peiner Spundbohle PSp 60 L. Die Flanschenden besitzen keilförmige Verdickungen, auf denen wasserseitig Schlosstähle zur Verbindung der Tragbohle mit der nebenliegenden Zwischenbohle aufgezogen sind. An den landseitigen Flanschen sind teilweise Schlösser zur Erhöhung des Widerstandsmoments vorhanden. Die inneren Flanschflächen haben eine Neigung von 4 bis 5 %. Die äußeren Flanschflächen laufen zur Hälfte ihrer Breite senkrecht zur Stegachse. An ihren beiden äußeren Enden verlaufen sie parallel zur Innenfläche. Die Ausgangsflanschdicke von 14,5 mm bezieht sich auf diesen äußeren Bereich. Für eine Entnahme von aussagekräftigen Stahlproben zur Ermittlung der Restwanddicke steht daher nur eine Breite von rd. 7 cm vom Schloss aus zur Verfügung.

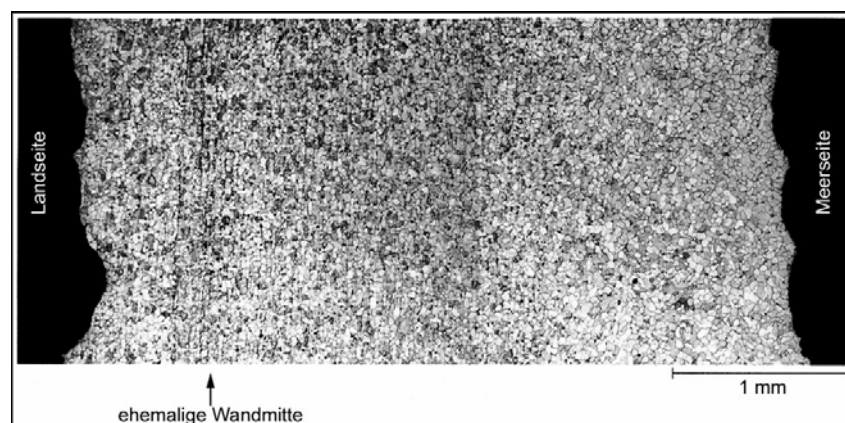
Abb. 6: Gefügebild einer Zwischenbohle

Die Ergebnisse der mikrobiologischen Untersuchungen wurden von der BAW Karlsruhe durch Materialuntersuchungen am Stahl, Rost und Hinterfüllmaterial verifiziert. So wurde u. a. das Gefügebild des Stahls aus einer Zwischenbohle untersucht. Hierbei ist anhand der Lineation die ehemalige Mitte zu erkennen (Abb. 6). Die vorwiegende Abrostung der Spundbohlen von der Landseite her kann somit nachvollzogen werden.

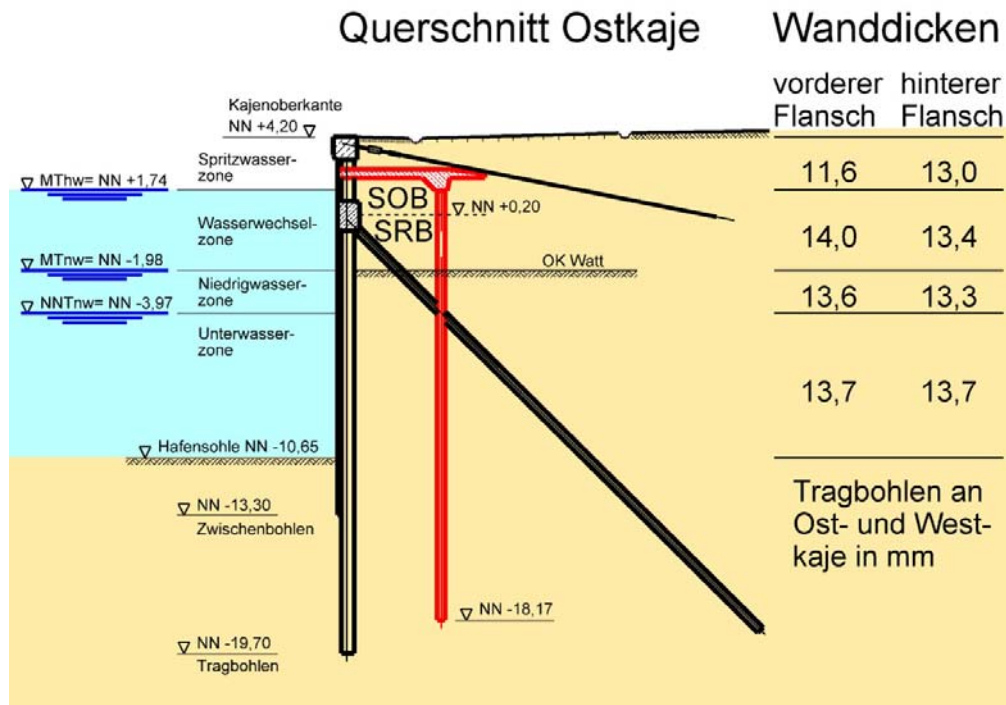
Abb. 7: Wanddicken der vorderen und hinteren Flansche

Bei einer Nennflanschdicke von 14,5 mm betragen die Restwanddicken zwischen 9,2 mm und 15,6 mm. Bei den Proben mit deutlichen Überdicken wurden die Kerne vermutlich zu nah am Steg entnommen (vgl. Abb. 4). Diese Werte sind nicht in die Auswertung eingeflossen. Die Abb. 7 zeigt die Restwanddicken der vorderen, wasserseitigen und der hinteren Flansche für die Korrosionszonen nach E 35 [EAU96]. Obwohl besonders die Werte im oberen Bereich nur auf einer sehr begrenzten Probenmenge basieren, bestätigen sie die Ergebnisse der Ultraschalluntersuchungen von 1998 für die vorderen Flansche. Die mittleren Abrostungsraten von 0,02 mm/a bis 0,035 mm/a für die landseitigen Flansche sind mindestens doppelt so hoch wie bei einer "herkömmlichen" Korrosion im Boden.

Die angegebenen Abrostungsraten stellen Minimalwerte der Abrostungen dar. Zum einen zeigt die Auswertung der Ultraschallmessungen, dass bei den vorhandenen Spundwänden aufgrund von Walmertoleranzen von höheren Ausgangswandstärken ausgegangen werden muss. Zum anderen wurden auch die ausgewerteten Stahlproben vermutlich nicht alle im äußeren, parallelen Bereich der Flansche entnommen, so dass hier ebenfalls die ursprüngliche Dicke höher anzusetzen ist. Letztendlich ist anzunehmen, dass die durch MIC bedingte Abrostungsrate mit der Standzeit gestiegen ist. Eine Zufuhr von Sulfat und organischen Stoffen ist von Anfang an durch Schlosssprünge gegeben [WR02]. Die mit der Zeit entstandenen Löcher und Risse begünstigen diesen Stoffeintrag und somit eine Aufrechterhaltung der bakteriellen Aktivität im Sediment.
