Seeschleuse Wilhelmshaven: Erste Trockenstellung eines Drempels nach 40 Jahren mit Hilfe des Drempeltunnels

von Baurat Marten Ruthemann

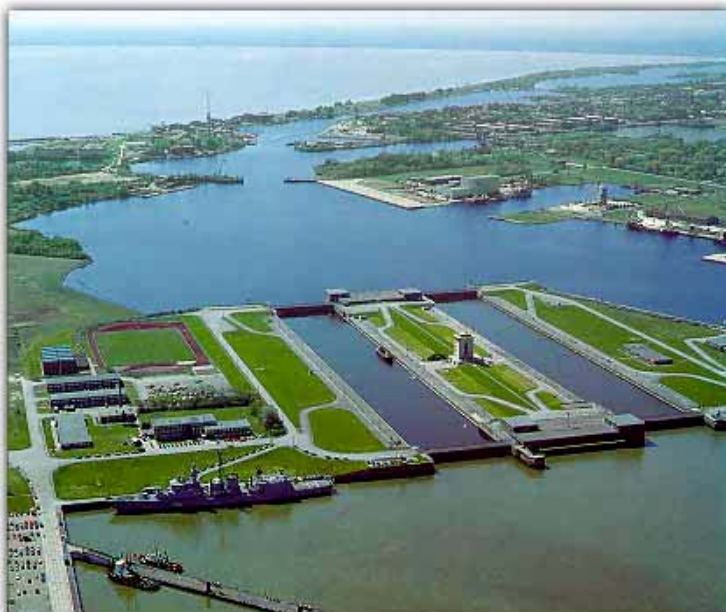
Abb. 1: Seeschleuse Wilhelmshaven

Die Seeschleuse in Wilhelmshaven gehört zu den wasserbaulichen Anlagen der Marine im Stützpunkt Heppenser Groden. Sie ist eine der größten Schleusen der Welt und verbindet den Marinearsenalhafen und den Inneren Hafen (ca. 1,5 Mio. t jährlicher Umschlag) mit der Innenjade. Die Seeschleuse besteht aus zwei Kammern mit jeweils 400 m Länge, 60 m Breite und einer Kammersohle, die etwa 17 m unter MThw liegt. Die Kammern werden durch Schiebetore, die 60 m lang, 10 m breit und 20 m hoch sind und 1.700 t wiegen, für die ein- und ausfahrenden Schiffe geöffnet.

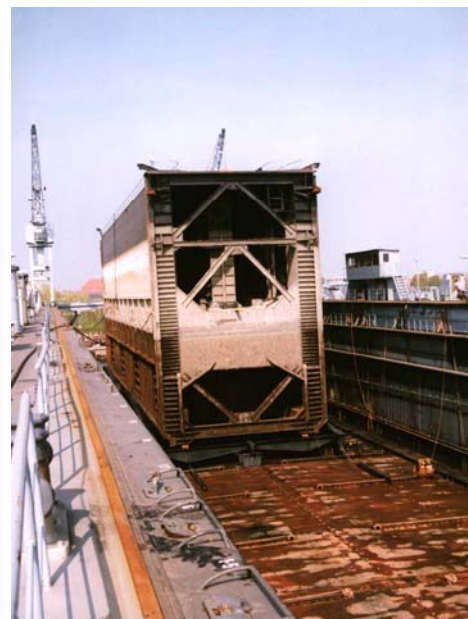
Abb. 2: Schiebetor im Trockendock

Dabei kann man sich die Funktionsweise der Schleusentore wie eine lange Stahlwand vorstellen, die wie eine Schubkarre an der einen Seite oben über den Oberwagen angetrieben wird und auf der anderen Seite unten auf einem Unterwagen sitzt, der die Schienen entlangfährt.

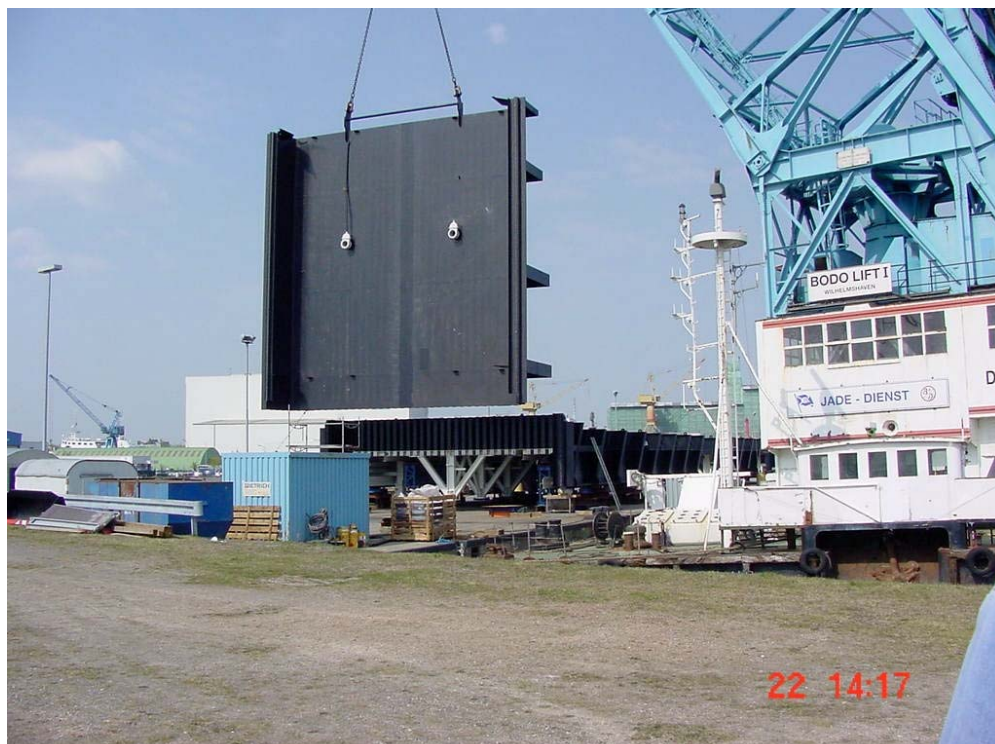
Abb. 8: Setzen des Torkammerverschlusses (Teil 1) auf Teil 2 beim Probezusammenbau

Der Torkammerverschluss konnte am 22.05. gesetzt werden. Sofort musste mit dem Lenzen des Tunnels begonnen werden, um einen Wasserüberdruck von außen gegen den Torkammerverschluss zu sichern. Bei Tideniedrigwasser hätte es sonst einen Wasserüberdruck von der Torkammerseite gegeben und der Torkammerverschluss hätte nicht lagestabil und dicht gehalten werden können. Aufgrund der Dichte des Schlickes und der großen Höhenunterschiede, mussten Spezialvakuumpumpen für die letzten Dezimeter Wasser-Schlick-Gemisch eingesetzt werden.

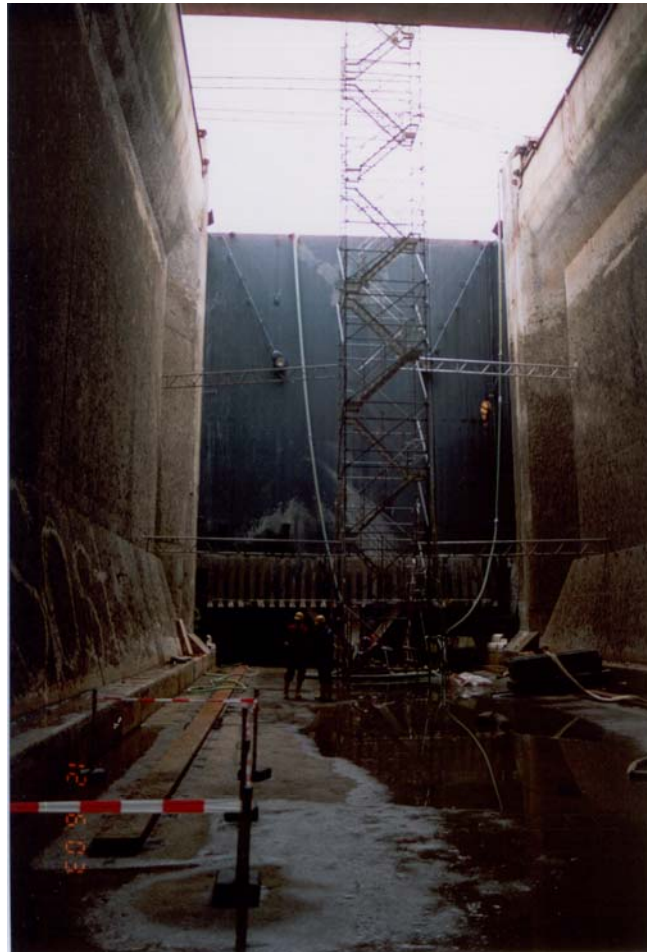
Abb. 10: Blick auf den Drempeltunnel und den 20 m hohen Treppenturm

Das erste Betreten der Torkammer war außerordentlich beeindruckend. Bei der Betrachtung der riesigen 60 m langen, 10 m breiten und über 20 m hohen Torkammer, der Aufnahme des Geruches nach Seewasserlebewesen, der Kühle und der robust wirkende Tunnel musste man sich erst einmal akklimatisieren.

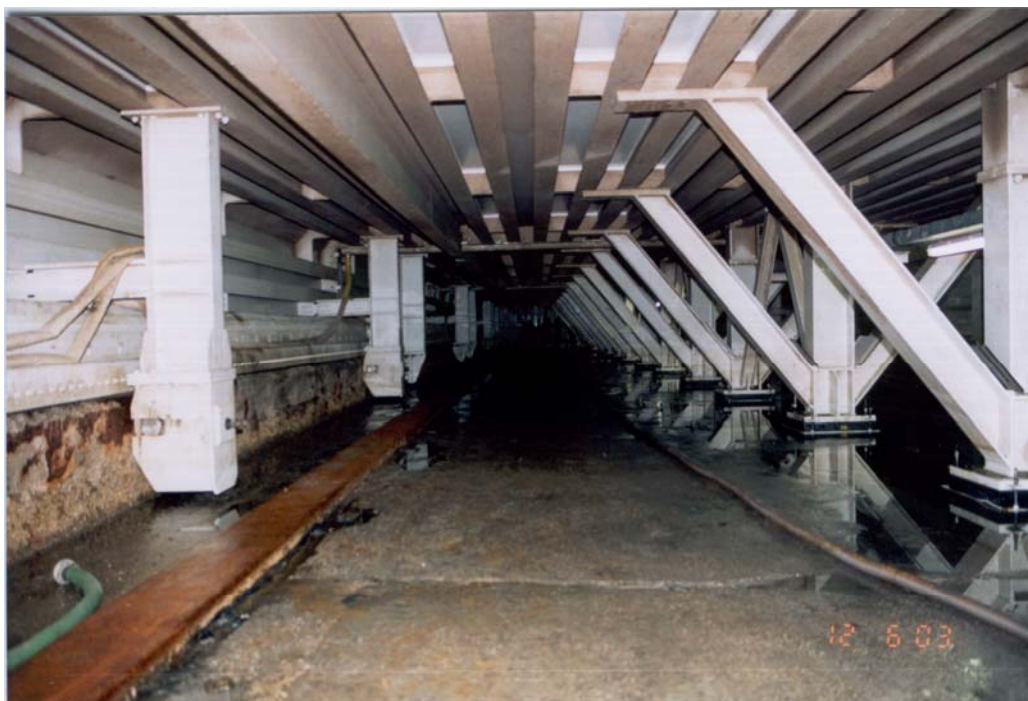
Abb. 11: Blick in die linke Tunnelhälfte

Der solide Eindruck wurde auch durch das in sehr geringen Mengen eintretende Leckwasser vermittelt. Es entsprach etwa nur einem Prozent der vertraglich vereinbarten Größe.
