Seekabelverlegung zwischen den Leuchttürmen "Alte Weser" und "Tegeler Plate"

Bauarbeiten im Offshore-Bereich – eine Herausforderung auch für Spezialisten

von Dipl.-Ing. Werner Kinkartz
und Dipl.-Ing. Horst Feldhusen

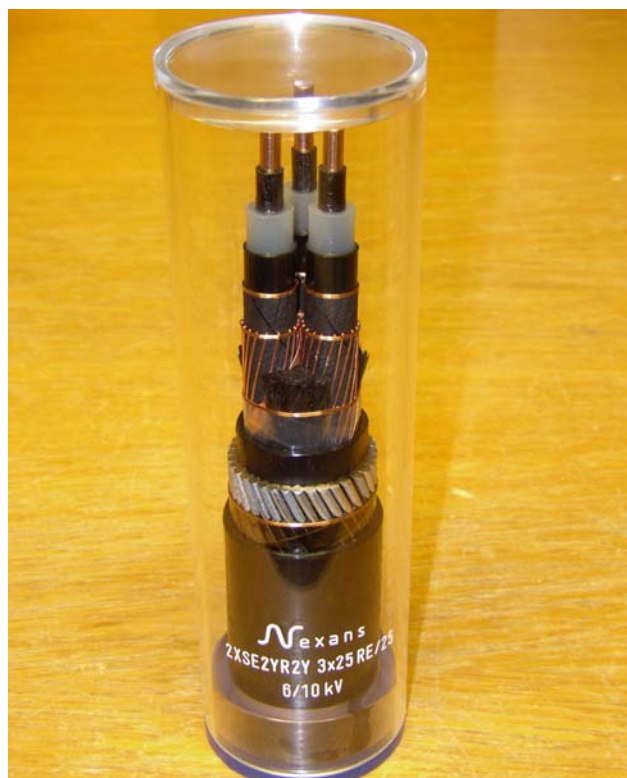
Den Auftrag erhält eine Arbeitsgemeinschaft. Hersteller des Seekabels ist die Firma NEXANS, mit ihren Produktionsanlagen in Norwegen und Hannover. Das herzustellende Seekabel, Typ 2XSE2YR2Y 3x25RE/25 6/10 kV hat einen Außendurchmesser von 52 mm

Abb. 4: Seekabel-Modell

(s. Abb. 4).

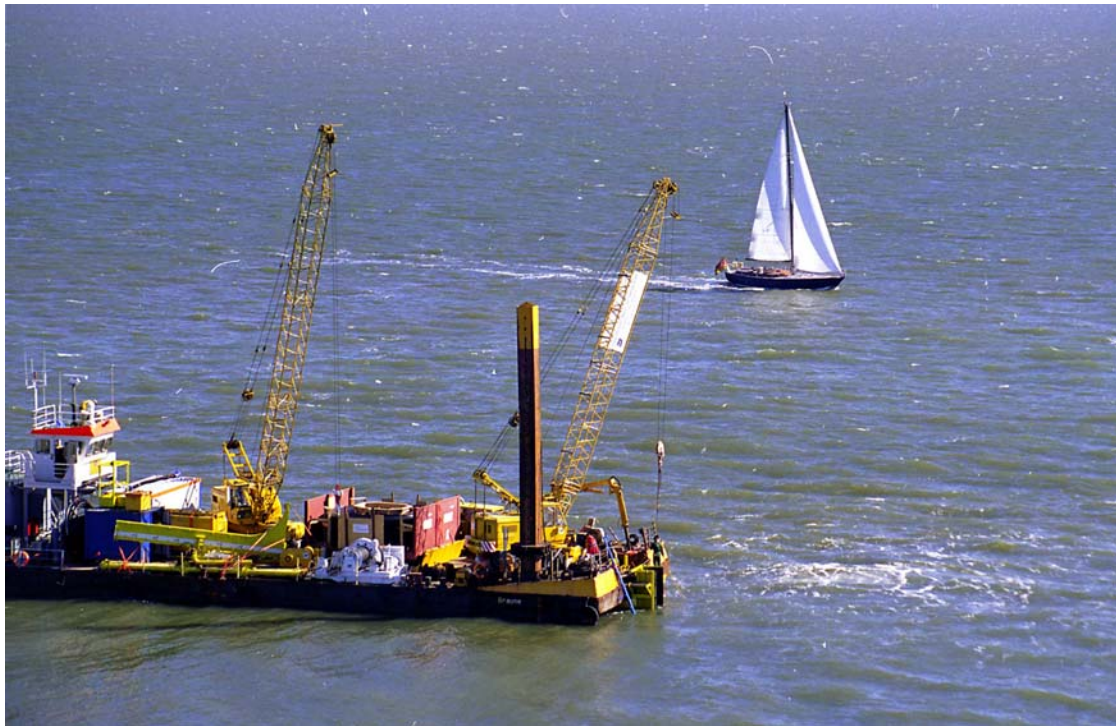
12.09.2002 Aufsuchen und Sichern des KSR beim LT "Alte Weser" auf der Position des Voruntersuchungsergebnisses (Abb. 6).

Abb. 6: Das Ende des KSR beim LT "Alte Weser" wurde mit Druckluft gefunden (Blasenbildung)

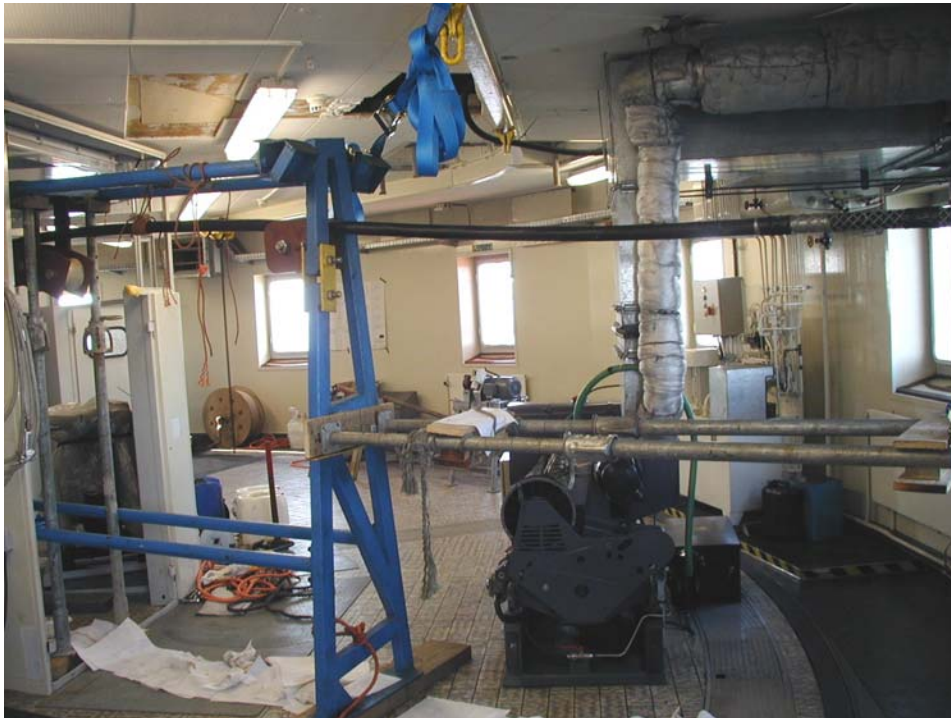
Am 14.07.2003 gelingt der Einzug des Seekabels in den LT "Alte Weser" (Abb. 8) und gegen 20:00 Uhr startet die Kabelverlegung zum LT "Tegeler Plate", der am 15.07.2003 gegen 04:00 Uhr erreicht wird. Mit dem Einzug des Seekabels in das KSR am LT "Tegeler Plate" ist die reine Seekabelverlegung beendet. Es wurden insgesamt 8.810 m Seekabel verlegt inkl. der in die LT eingezogenen Längen. Damit entspricht die verlegte Länge der berechneten Seekabellänge von 8.860 m.

Abb. 8: Das Seekabel ist in den LT "Alte Weser" eingezogen

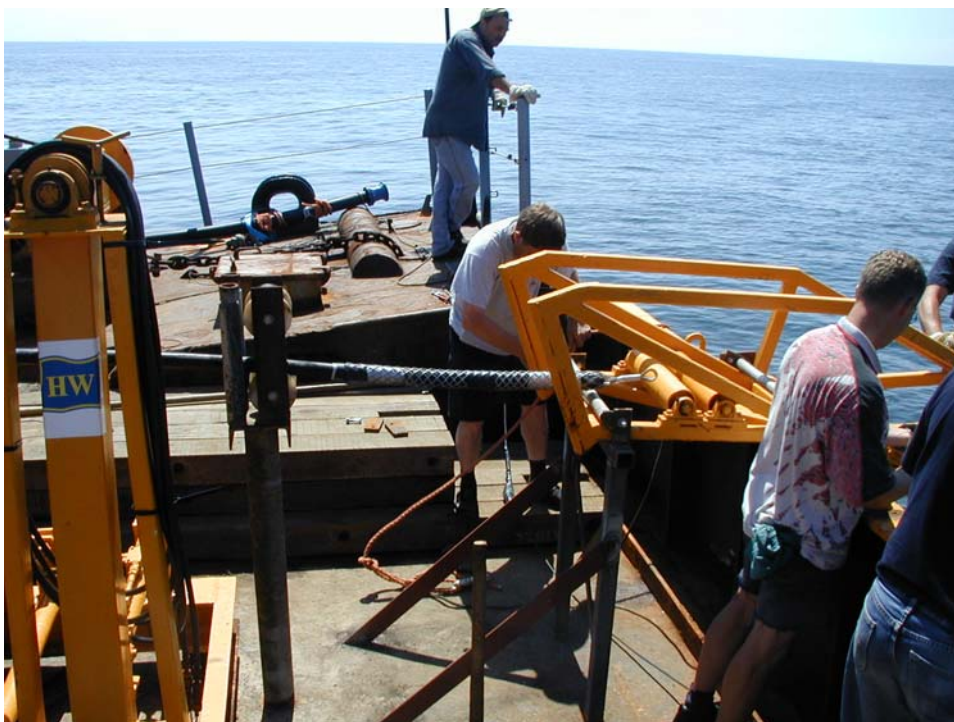
Abb. 9: Beginn der Seekabelverlegung. Das Zugseil wird mit dem Ziehstrumpf des Seekabels verbunden und über die Rollenführung außer Bord gegeben

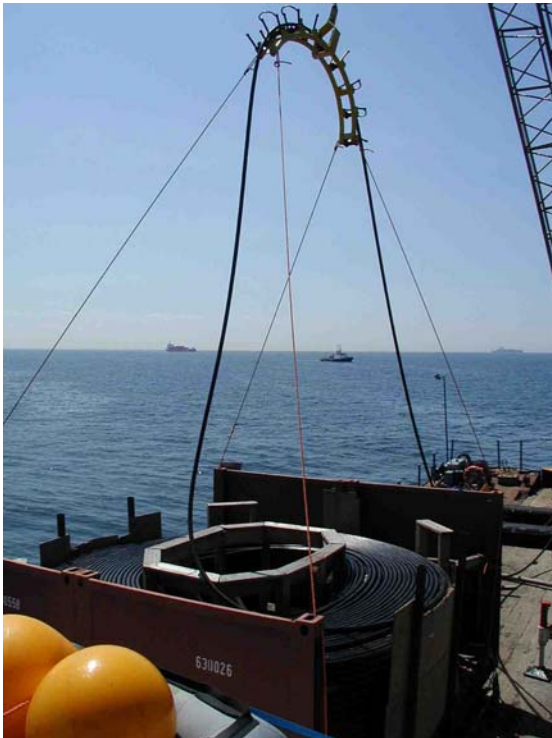
Abb. 10:
Kabelentnahme aus dem Kabeltank
über die Rollenführung

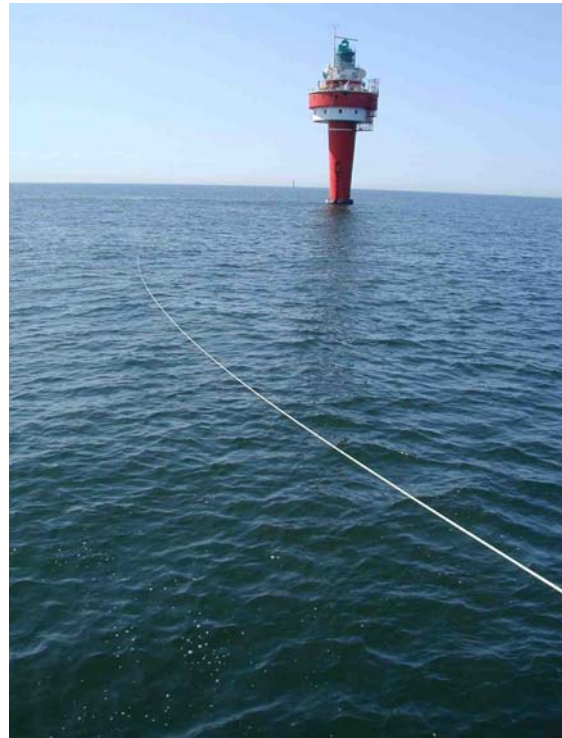
Abb. 11:
Zugseil von der Verlegeeinheit zum
LT "Alte Weser"

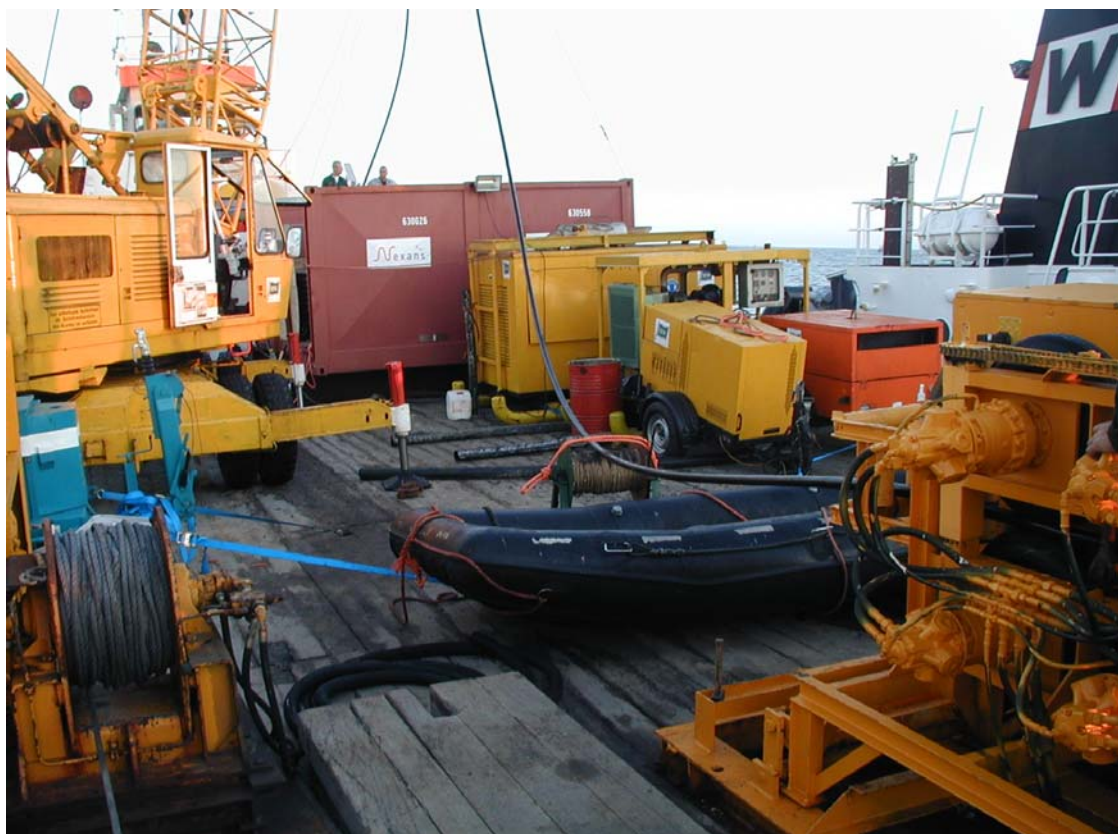
Abb. 12: Das Seekabel läuft aus dem Kabeltank über die im Bild sichtbare Rollenführung (s. Abb. 8) durch den Kabelhund (rechts im Bild)

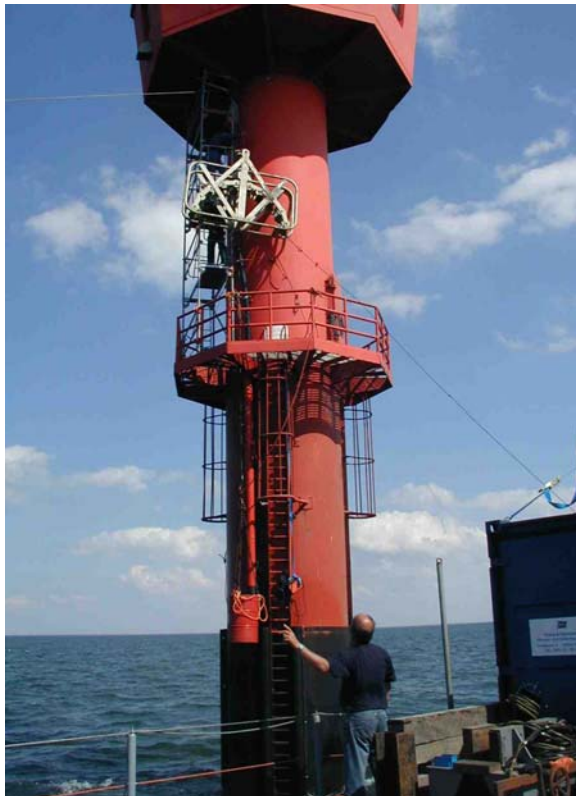
Abb. 13:
Einzug des Seekabels in das außen installierte KSR am LT "Tegeler Plate"

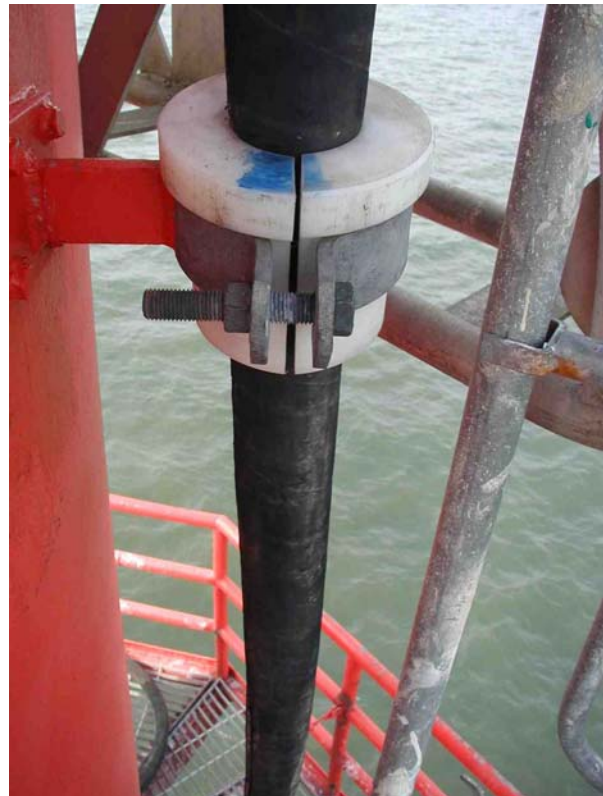
Abb. 14:
Das Seekabel wird, umhüllt mit einem längsseits aufgeschnittenen Betonschlauch, über Schellen in die Trazozelle des LT "Tegeler Plate" geführt.
