# Strandaufspülung zur nachhaltigen Sicherung der Nordostdünen auf Wangerooge

Dipl.-Ing. Björn Gäbe

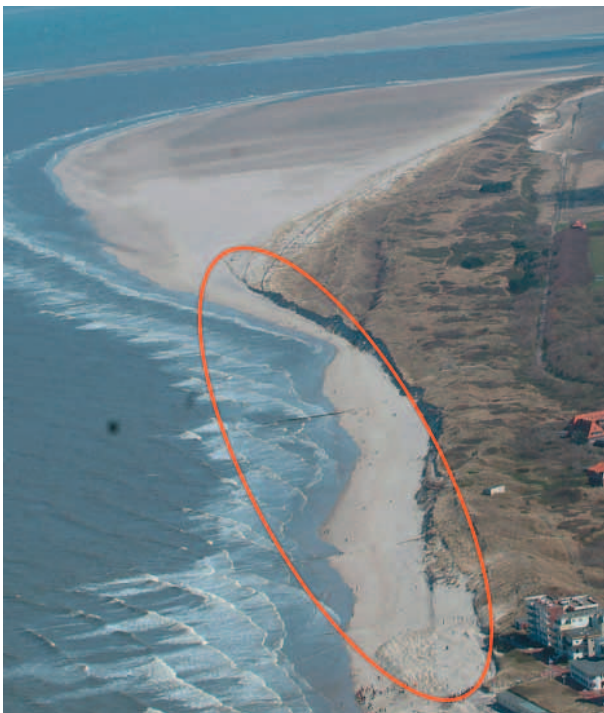
Abb. 1: Luftaufnahme mit Bereich der Strandaufspülung

Durch eine stattgefundene Strandaufspülung im 2009/2010 (Abb. 1 und 2) soll dieses Ziel für die nächsten zehn Jahre erreicht werden.

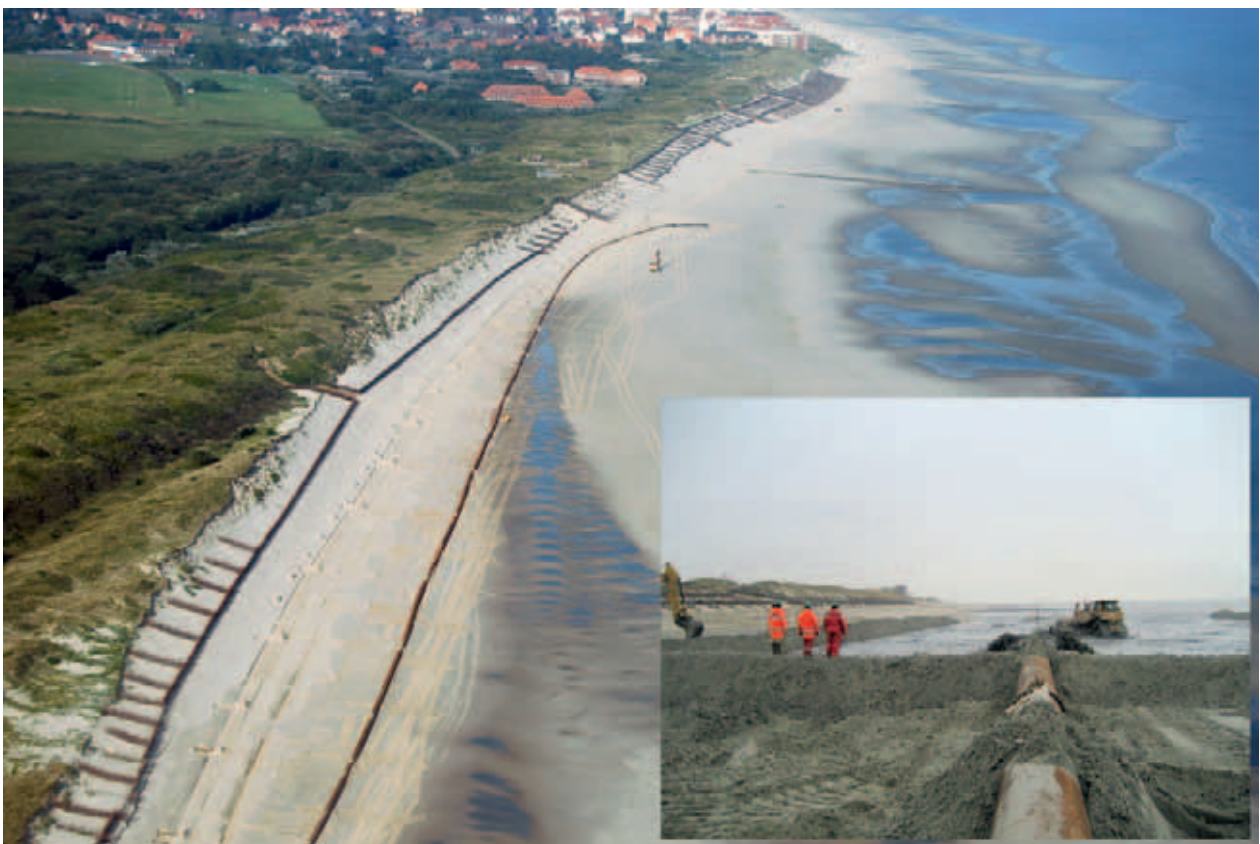
Abb. 4: Luftbild der Baumaßnahme

nochmals einzuschwimmen. Das warf den Zeitplan weit zurück und mit der Aufspülung konnte erst am 12. November 2009 begonnen werden – diesmal jedoch mit Erfolg. Es wurden auf dem Strand in Abschnitten zunächst mehrere Sanddepots aufgespült, die dann abschließend mit Raupen dem Profil entsprechend einplaniert wurden (Abb. 4).
