# Bakterien für Lochfraß in den Spundwänden verantwortlich

von  
Bauoberinspektor z. A. Sven Wennekamp,  
Baurat Marten Ruthemann

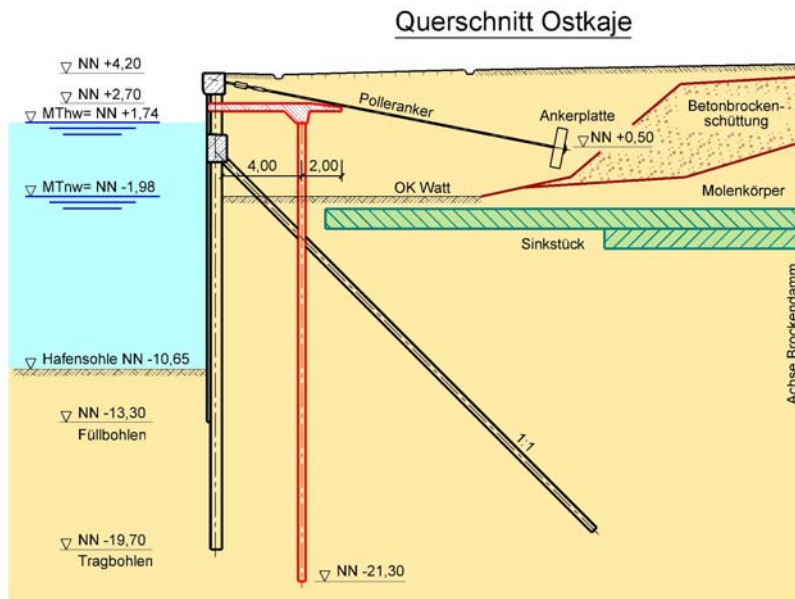
Aufgrund von Rammschwierigkeiten sind bereits beim Bau der Spundwände Schlosssprünge und infolgedessen Sackungen hinter den noch nicht verfüllten Spundwänden entstanden. Erste Wanddickenmessungen wurden **Mitte der 70er Jahre** an den 12 bis 15 Jahre alten Spundwandbohlen mit Ultraschallgeräten der Bundesanstalt für Wasserbau (BAW), Karlsruhe, durchgeführt.

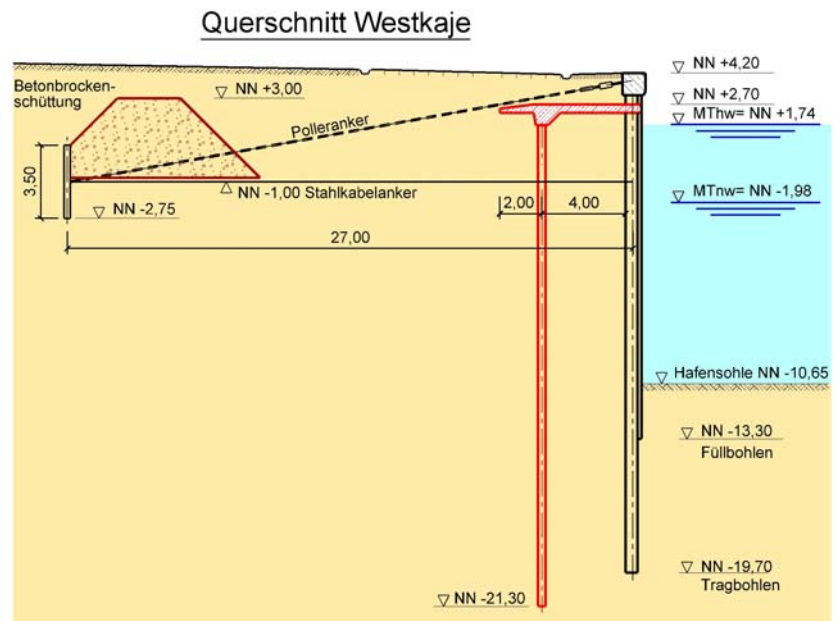
Um die in der Ursprungsstatik zu gering angesetzten Kräfte aus dem Wasserdruck zu kompensieren, wurde die sogenannte "abschirmende Stahlbetonplatte" hinter der Spundwand eingebaut. Damit sollte die überlastete Verankerung für die Erd- und Verkehrslasten zumindest teilweise entlastet werden.
