Bestimmung von Wanddicken an einer Spundwand bei mikrobiell beeinflusster Korrosion

von Dr.-Ing. Susanne Potthoff

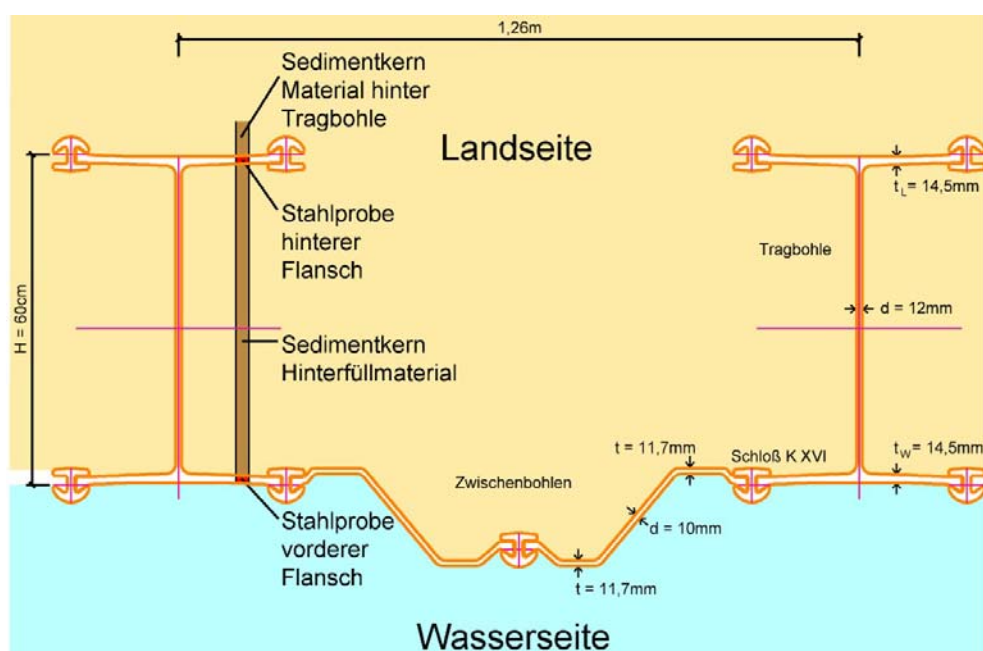
In Zusammenarbeit mit dem Büro Dr. Graff und Partner, der Tauchergruppe des WSA Brunsbüttel und der BAW (Karlsruhe, Hamburg) wurde ein Probenentnahmeverfahren entwickelt, das eine Gewinnung von mikrobiell möglichst unverändertem Sediment und von Stahlproben der vorderen und hinteren Flansche erlaubt. Dabei werden schrittweise die Flansche der Tragbohlen durchbohrt und die unterschiedlichen Proben entnommen (Abb. 1).

Abb. 1: Probenentnahme an den Tragbohlen

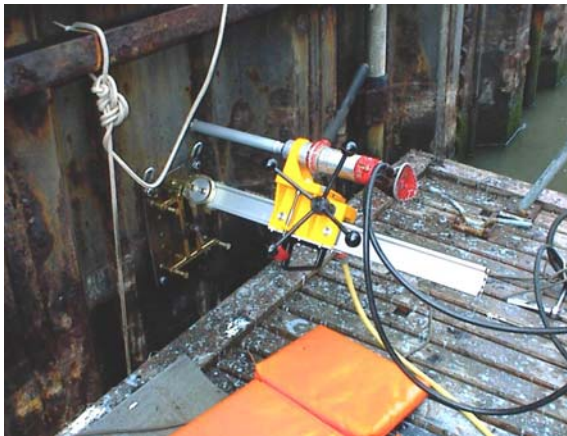
Zu Beginn sind an jeder Beprobungsstelle 2 bis 4 Bohrungen zur Befestigung des Probenentnahmegertes erforderlich. Mit einer Diamant-Bohrkrone (Durchmesser 35 mm) wird zuerst eine Stahlprobe ($d = 29 \text{ mm}$) aus dem wasserseitigen Flansch der Tragbohle entnommen (Abb. 2). Durch die Öffnung wird anschließend die Sedimentprobe aus dem Hinterfüllmaterial mittels eines Rohrs aus Acrylglas gewonnen. Anschließend erfolgt mit dem Bohrer die Entnahme der Stahlprobe aus dem hinteren Flansch (Abb. 3). Zum Abschluss wird mit einem zweiten Acrylrohr das Sediment hinter dem landseitigen Flansch gewonnen.

Abb. 2: An der Spundwand montiertes Probeentnahmegert

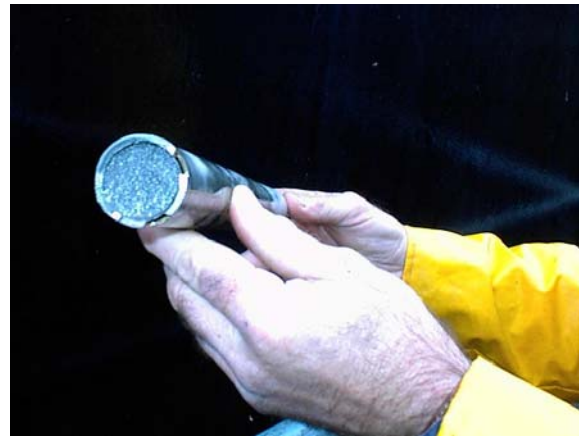
Abb. 3: Stahlkern in der Bohrkron

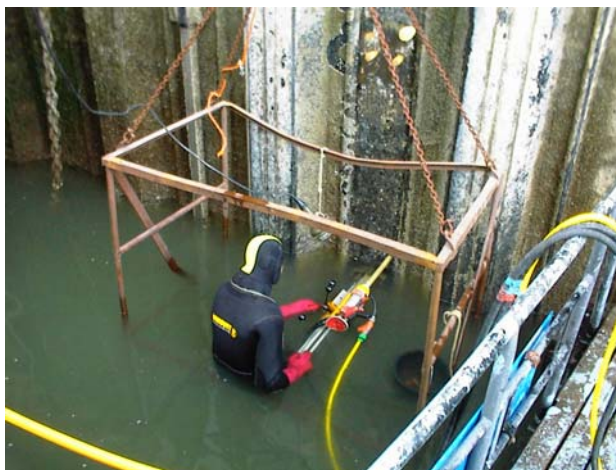
Zum Testen des entwickelten Verfahrens wurde im April 2002 eine Stelle der Westkaje in 6 Höhenlagen (Spritzwasserzone bis Niedrigwasserzone) beprobt. Die Abbildung 5 zeigt die Arbeit in der Wasserwechselzone durch Taucher des WSA Brunsbüttel. Insgesamt gesehen wurde bei der "Versuchsprobenentnahme" mit einem angemessenen Aufwand aussagefähiges Material aus dem Bereich zwischen den Flanschen der Tragbohle gewonnen. Lediglich die Entnahme von Stahlproben aus dem hinteren Flansch war schwieriger. Beim Herausziehen der Bohrkronen gingen einige der Stahlproben verloren. Diese konnten zum Teil mit Hilfe eines Magneten gerettet werden. An den Stahlkernen wurden die Restwanddicken beider Flansche bestimmt.

Abb. 5: Probenentnahme in der WWz
