## Instandsetzung der Buhne 35 auf der Insel Borkum

von Dipl.-Ing. Johann Hagen

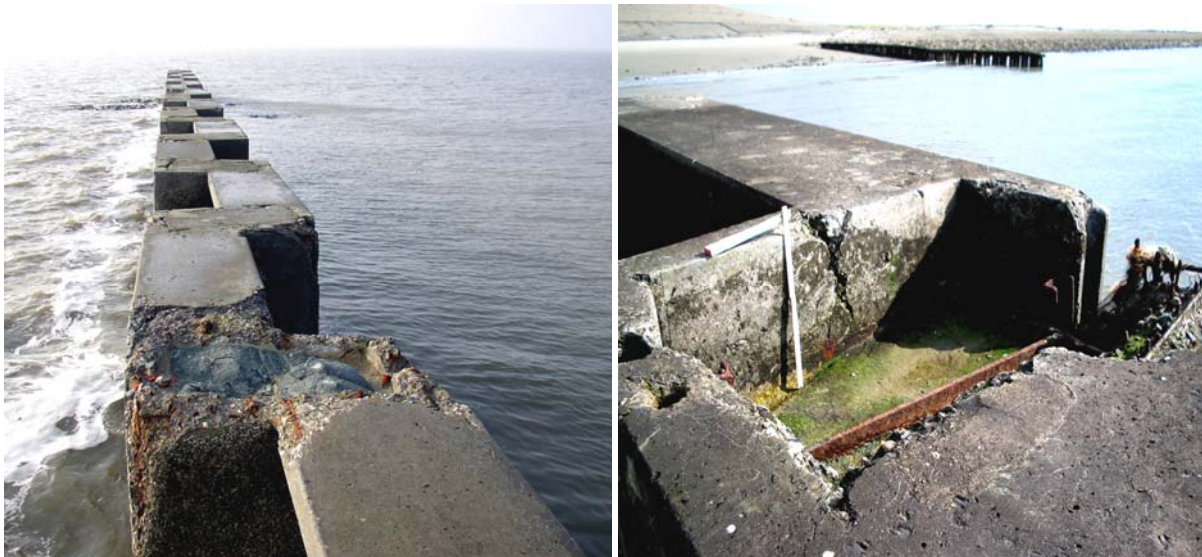
Nach 20-jähriger Standzeit war die Hohlräumverfüllung oberhalb der Tragbohlen durch Risse und Abplatzungen derart beschädigt, dass die Köpfe der Tragbohlen teilweise frei lagen. Eindringende Feuchtigkeit und Frost-Tauwechsel führten bereits zu Abplatzungen an den Stb.-Fertigteilen. Ohne eine Sanierung dieser Bereiche bestand die Gefahr, dass die Einspannbereiche der schweren Stb.-Fertigteile weiter geschwächt und die Buhne insgesamt ihre Standsicherheit verlieren würde.

Buhne vor der Instandsetzung

Die wirtschaftlichste Variante zur Instandsetzung der Buhne 35 war eine Betonsanierung der örtlich begrenzten Schadstellen. Bei der Planung der Maßnahme und Auswahl der Baustoffe war zu berücksichtigen, dass alle Arbeiten im Tidebereich

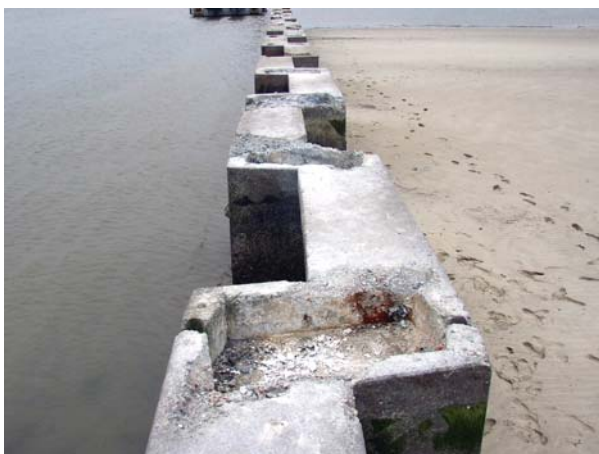
**Nach Vorbereitung der Oberfläche**

Zunächst mussten die losen und haftungsstörenden Betonteile mit Hochdruckwasserstrahlen > 1.200 bar und mechanischer Unterstützung durch Abbruchhammer entfernt werden.

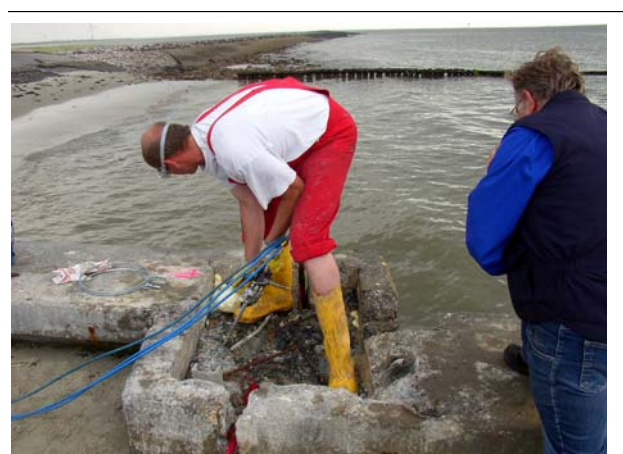
**Rissinjektion**

Danach wurden die vorhandenen Risse im Übergangsbereich zum Betonfertigteile durch Injektion mit 2-komponentigem Polyurethanharz abgedichtet. Bevor der zementgebundene PCC-Mörtel eingebaut werden konnte, mussten die z. T. großflächigen Betonausbrüche oberhalb der Tragbohlen mit einem schnell abbindenden Vergussmörtel bis ca. 10 cm unter Bühnenoberkante aufgefüllt werden.

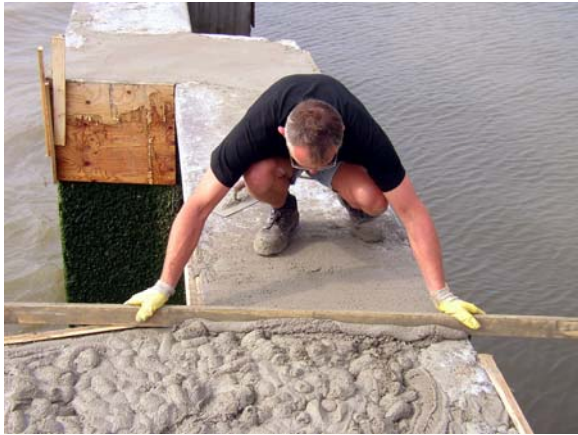
**Einbau PCC-Mörtel**

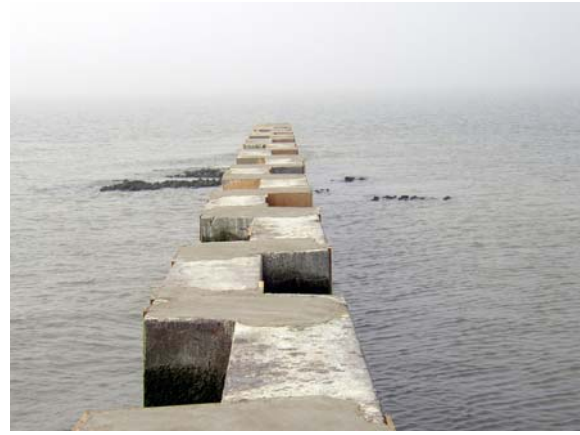
**Nach Auffüllung mit PCC-Mörtel**

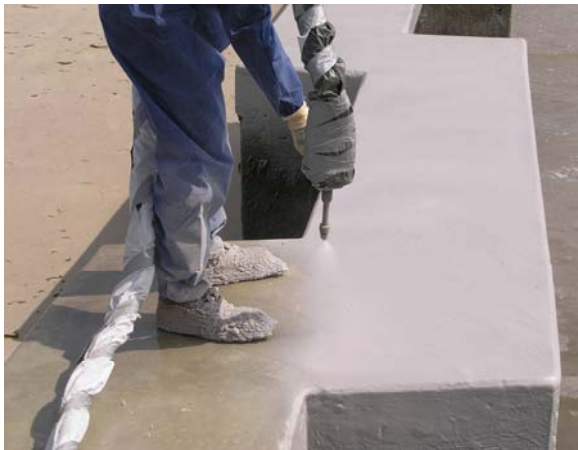
**Auftrag der Oberflächenbeschichtung**

Zuletzt war eine verschleißfeste Oberflächenbeschichtung mit hoher Rissüberbrückungsfähigkeit, auf Basis von Polyharnstoff, in 2-komponentigem Heißsprayverfahren aufzubringen. Aufgrund der schlechten Witterungsbedingungen im Oktober 2004, musste die Ausführung der Oberflächenbeschichtung in den Sommer 2005 verschoben werden.

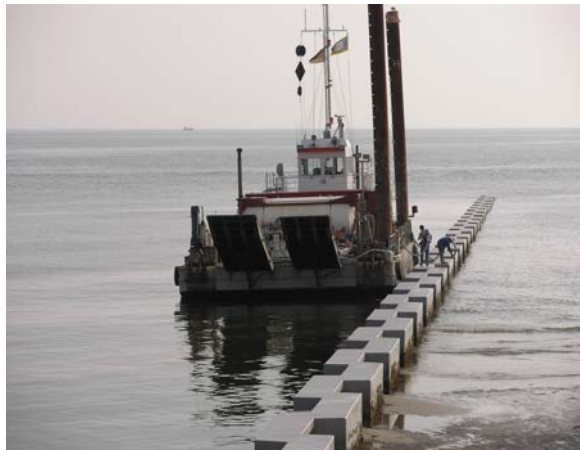
**Fertiggestellte Buhne**

Während der vom 10.08. bis 13.10.2004 andauernden 1. Bauphase wurden u. a. 125 l Polyurethanharz, 18.500 kg Vergussmörtel und 11.350 kg PCC-Mörtel einschl. Haftbrücke eingebaut. Nach der witterungsbedingten Unterbrechung konnten die Arbeiten in der 27. KW 2005 mit dem Auftrag der 280 m<sup>2</sup> Oberflächenbeschichtung nach vorheriger Reinigung und Lunkerspachtelung abgeschlossen werden. Die Brutto-Auftragssumme betrug rd. 250.000 €
